# 80 旧市場館 その歴史と建築

旧 市 場 館

# 大阪証券取引所旧市場館の沿革(1)

## 大阪証券取引所旧市場館の仕上げ工事について(1)

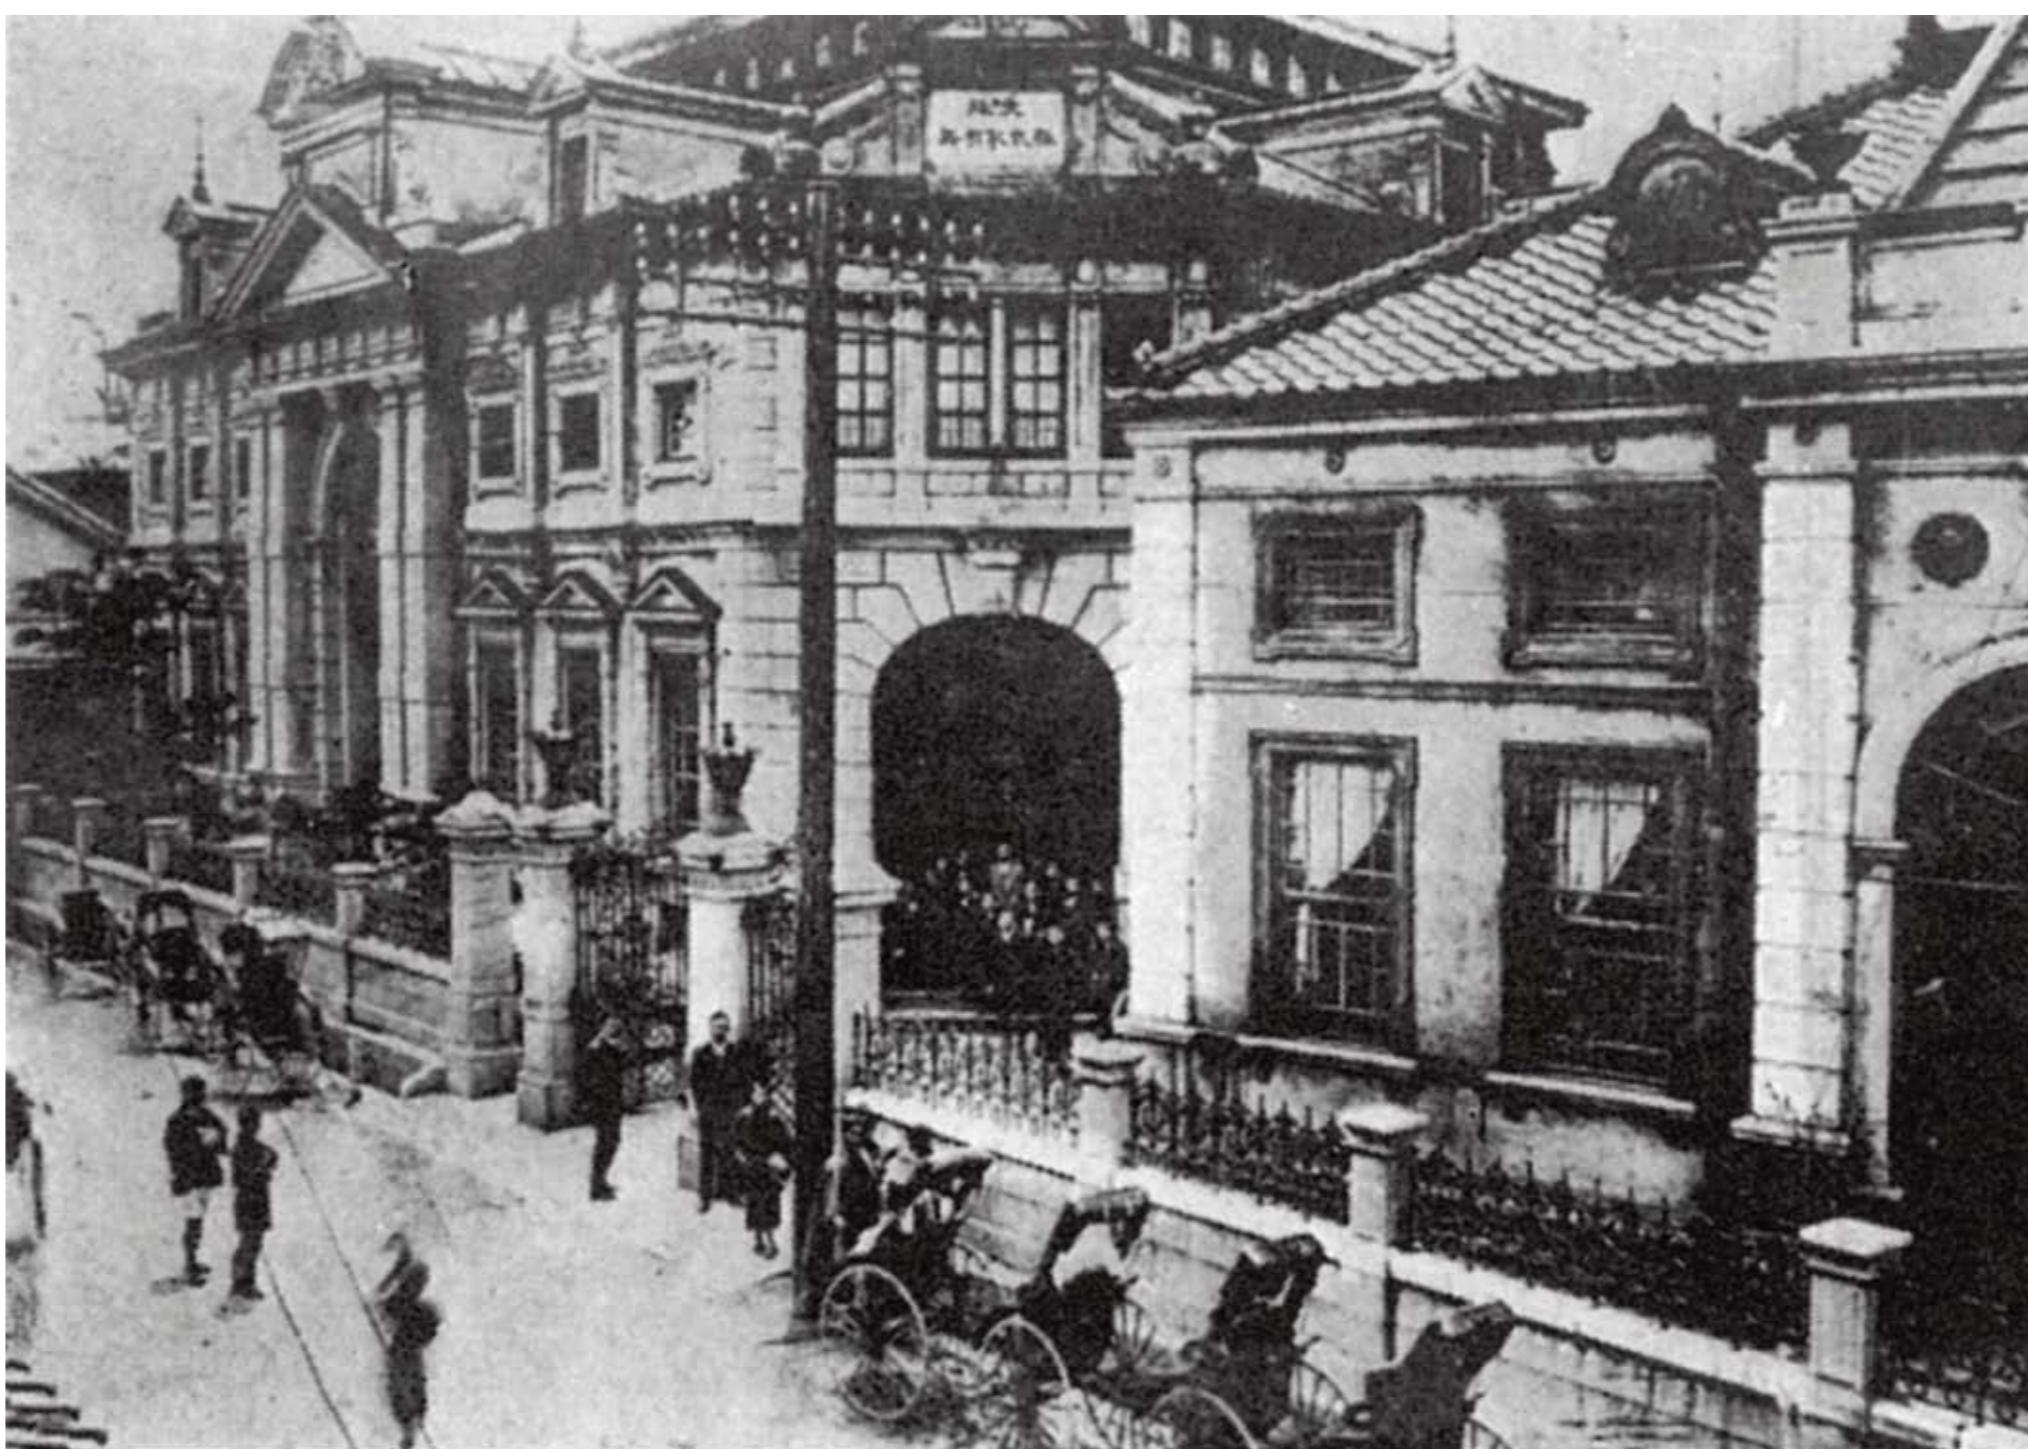
明治32年ごろの大坂株式取引所の土佐堀通り側外観。左手が32年竣工の新市場、右が明治27年に建設された旧市場。

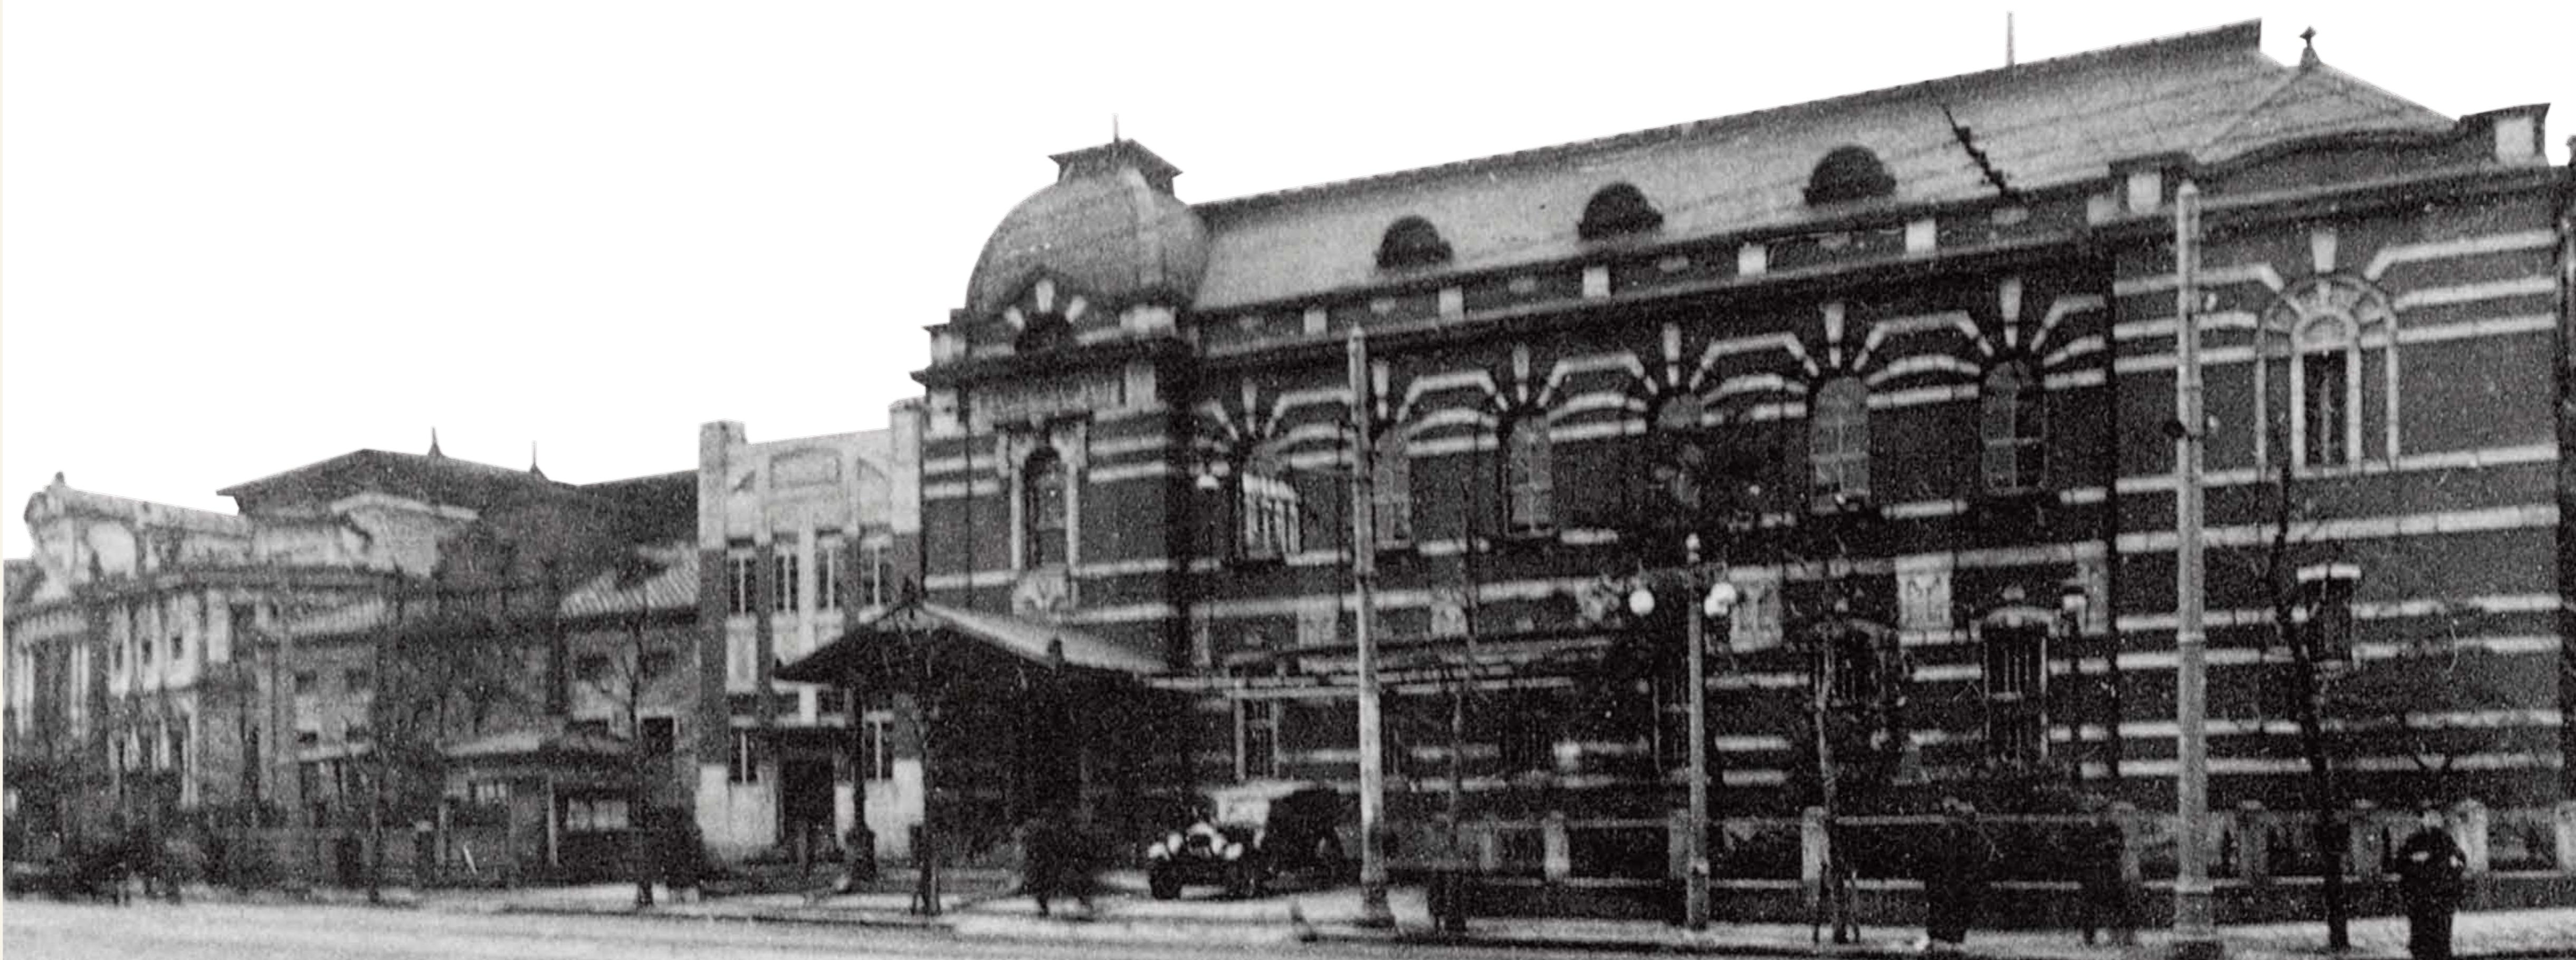
左端の複雑な屋根をもつものが明治32年建設、その右が明治27年建設。その右の縦長の建築は未詳だが、デザイン的に見て、大正期の増改築によるもの。  
その右側の大きな赤レンガ建築が明治44年建設のもの。

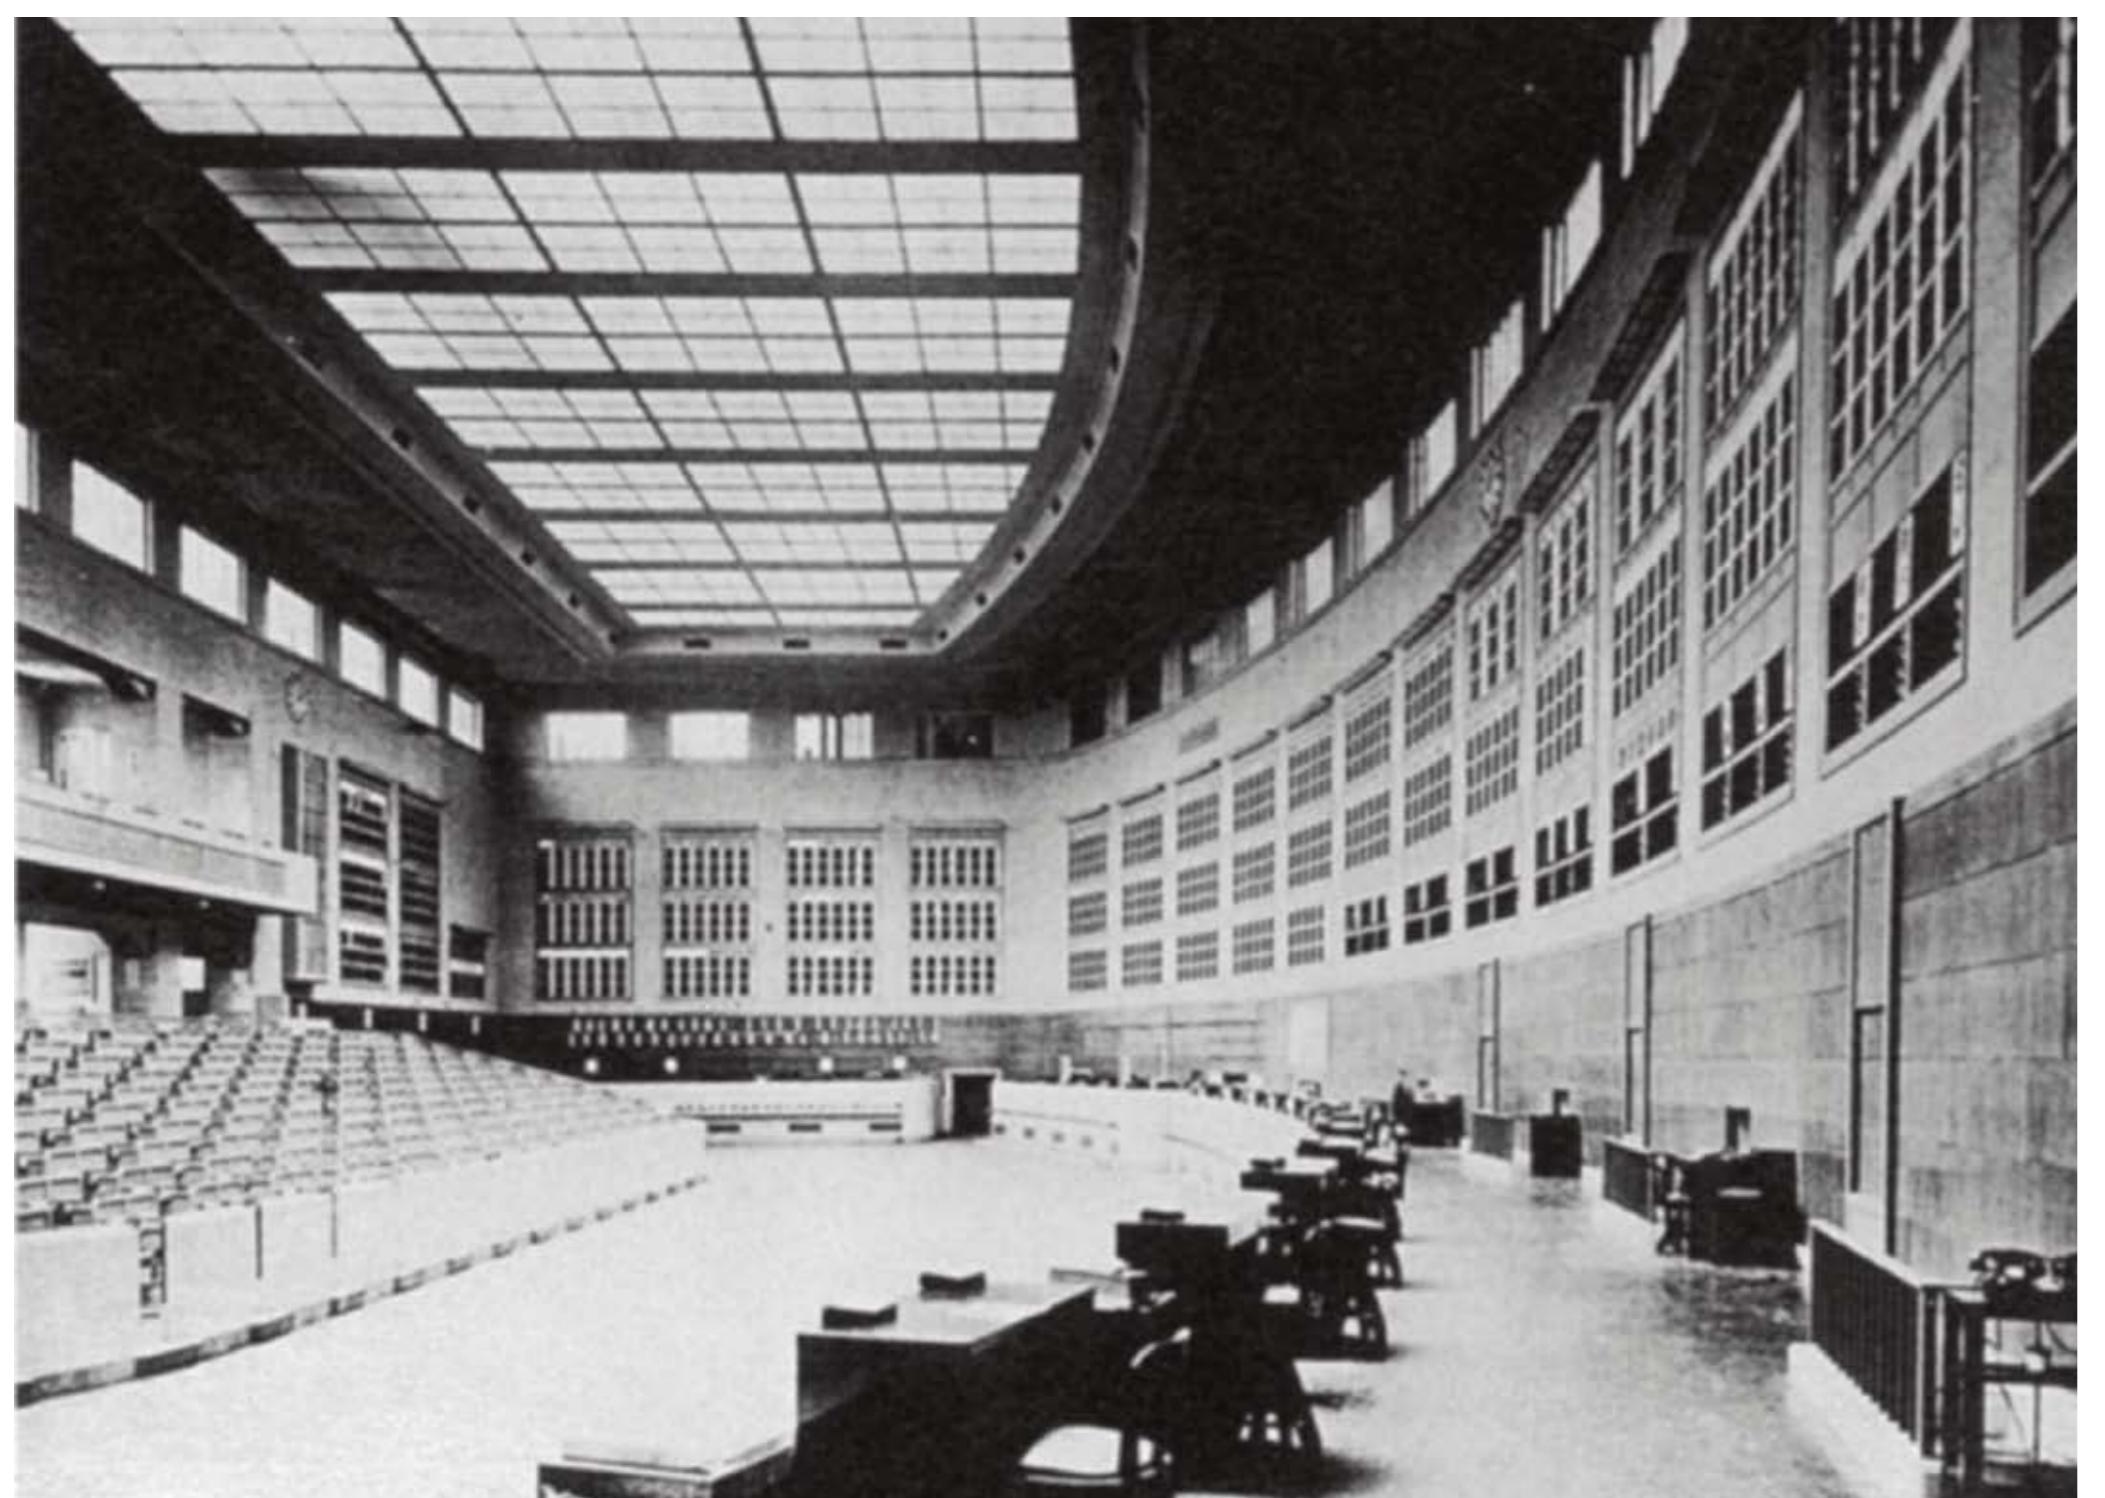
新市場館の立会場内部を奥から入口方向(東から西)に見る。右手が高場、左手が電話席。高場後方の壁は反射板としてのオークベニヤ板。その上方が株価表示板。

三つめは2千人を超える場立ちの喧嘩が反響するのを抑え、一方で、高場からの擊拆は場内に響き渡るようにすること。この二律背反を達成するために、内壁には高梁殻を塗って吸音性を高めつつ、高場の背後の壁だけオークベニヤ張りとして反射性を持たせた。立会場の天井が52尺ときわめて高く、しかもガラス張りなので、残響があるのではないかと設計者も一抹の不安があったが、計算どおりの結果を収めた。

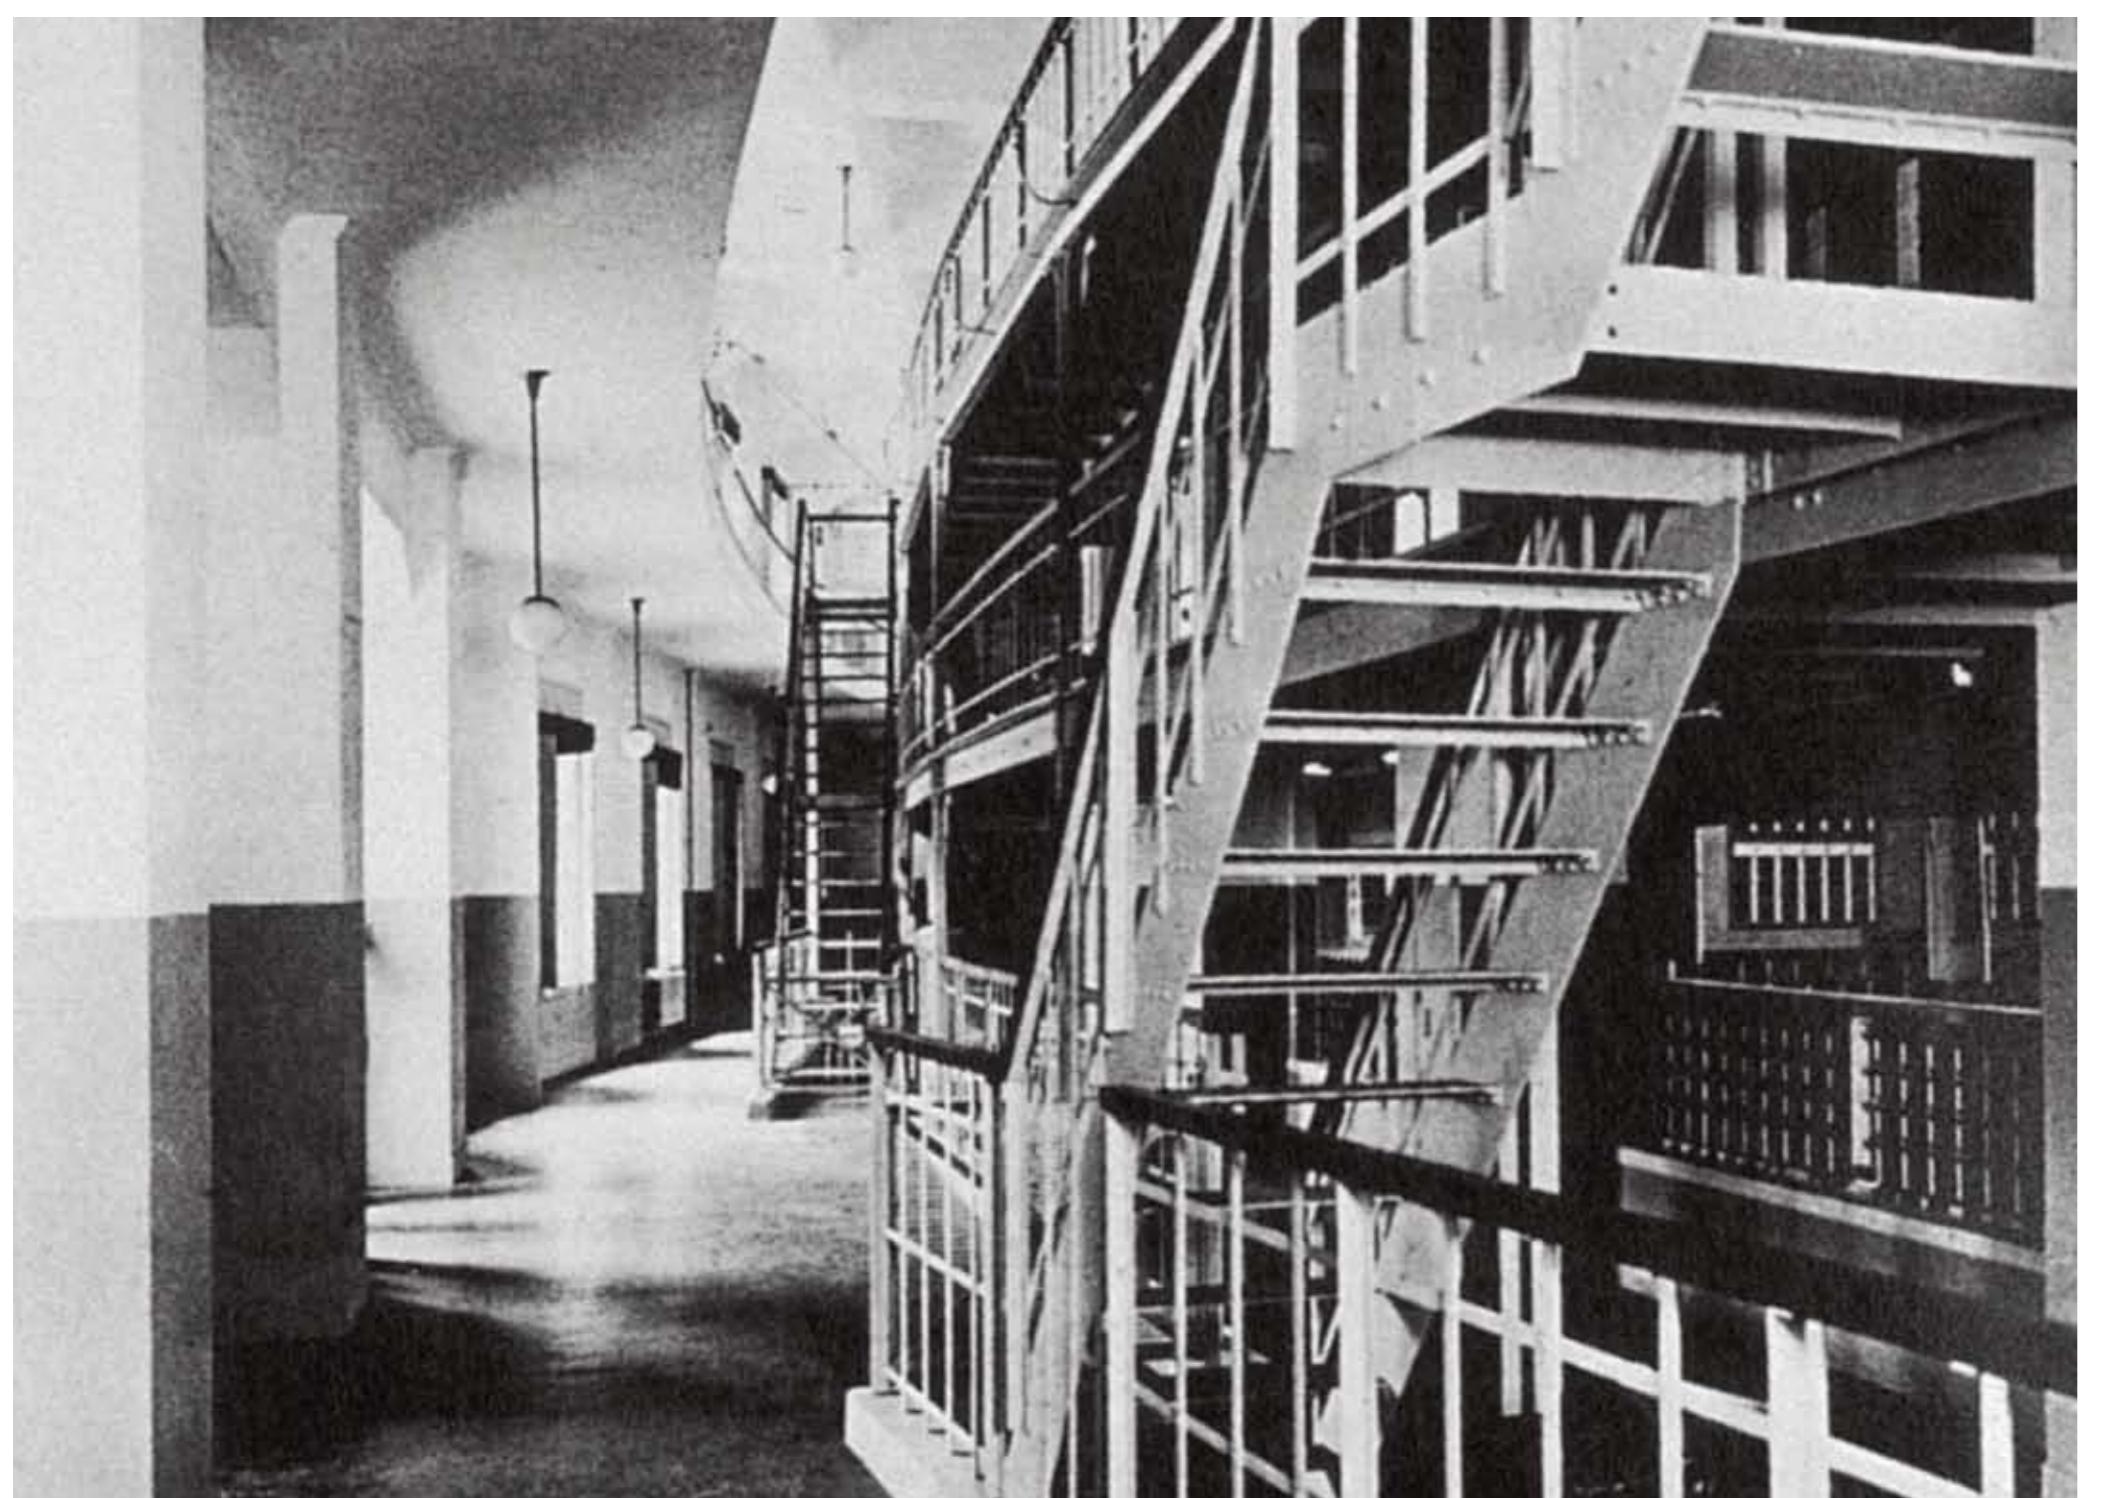
立会場3階外周に設けられた、株価表示板を操作するための通路。

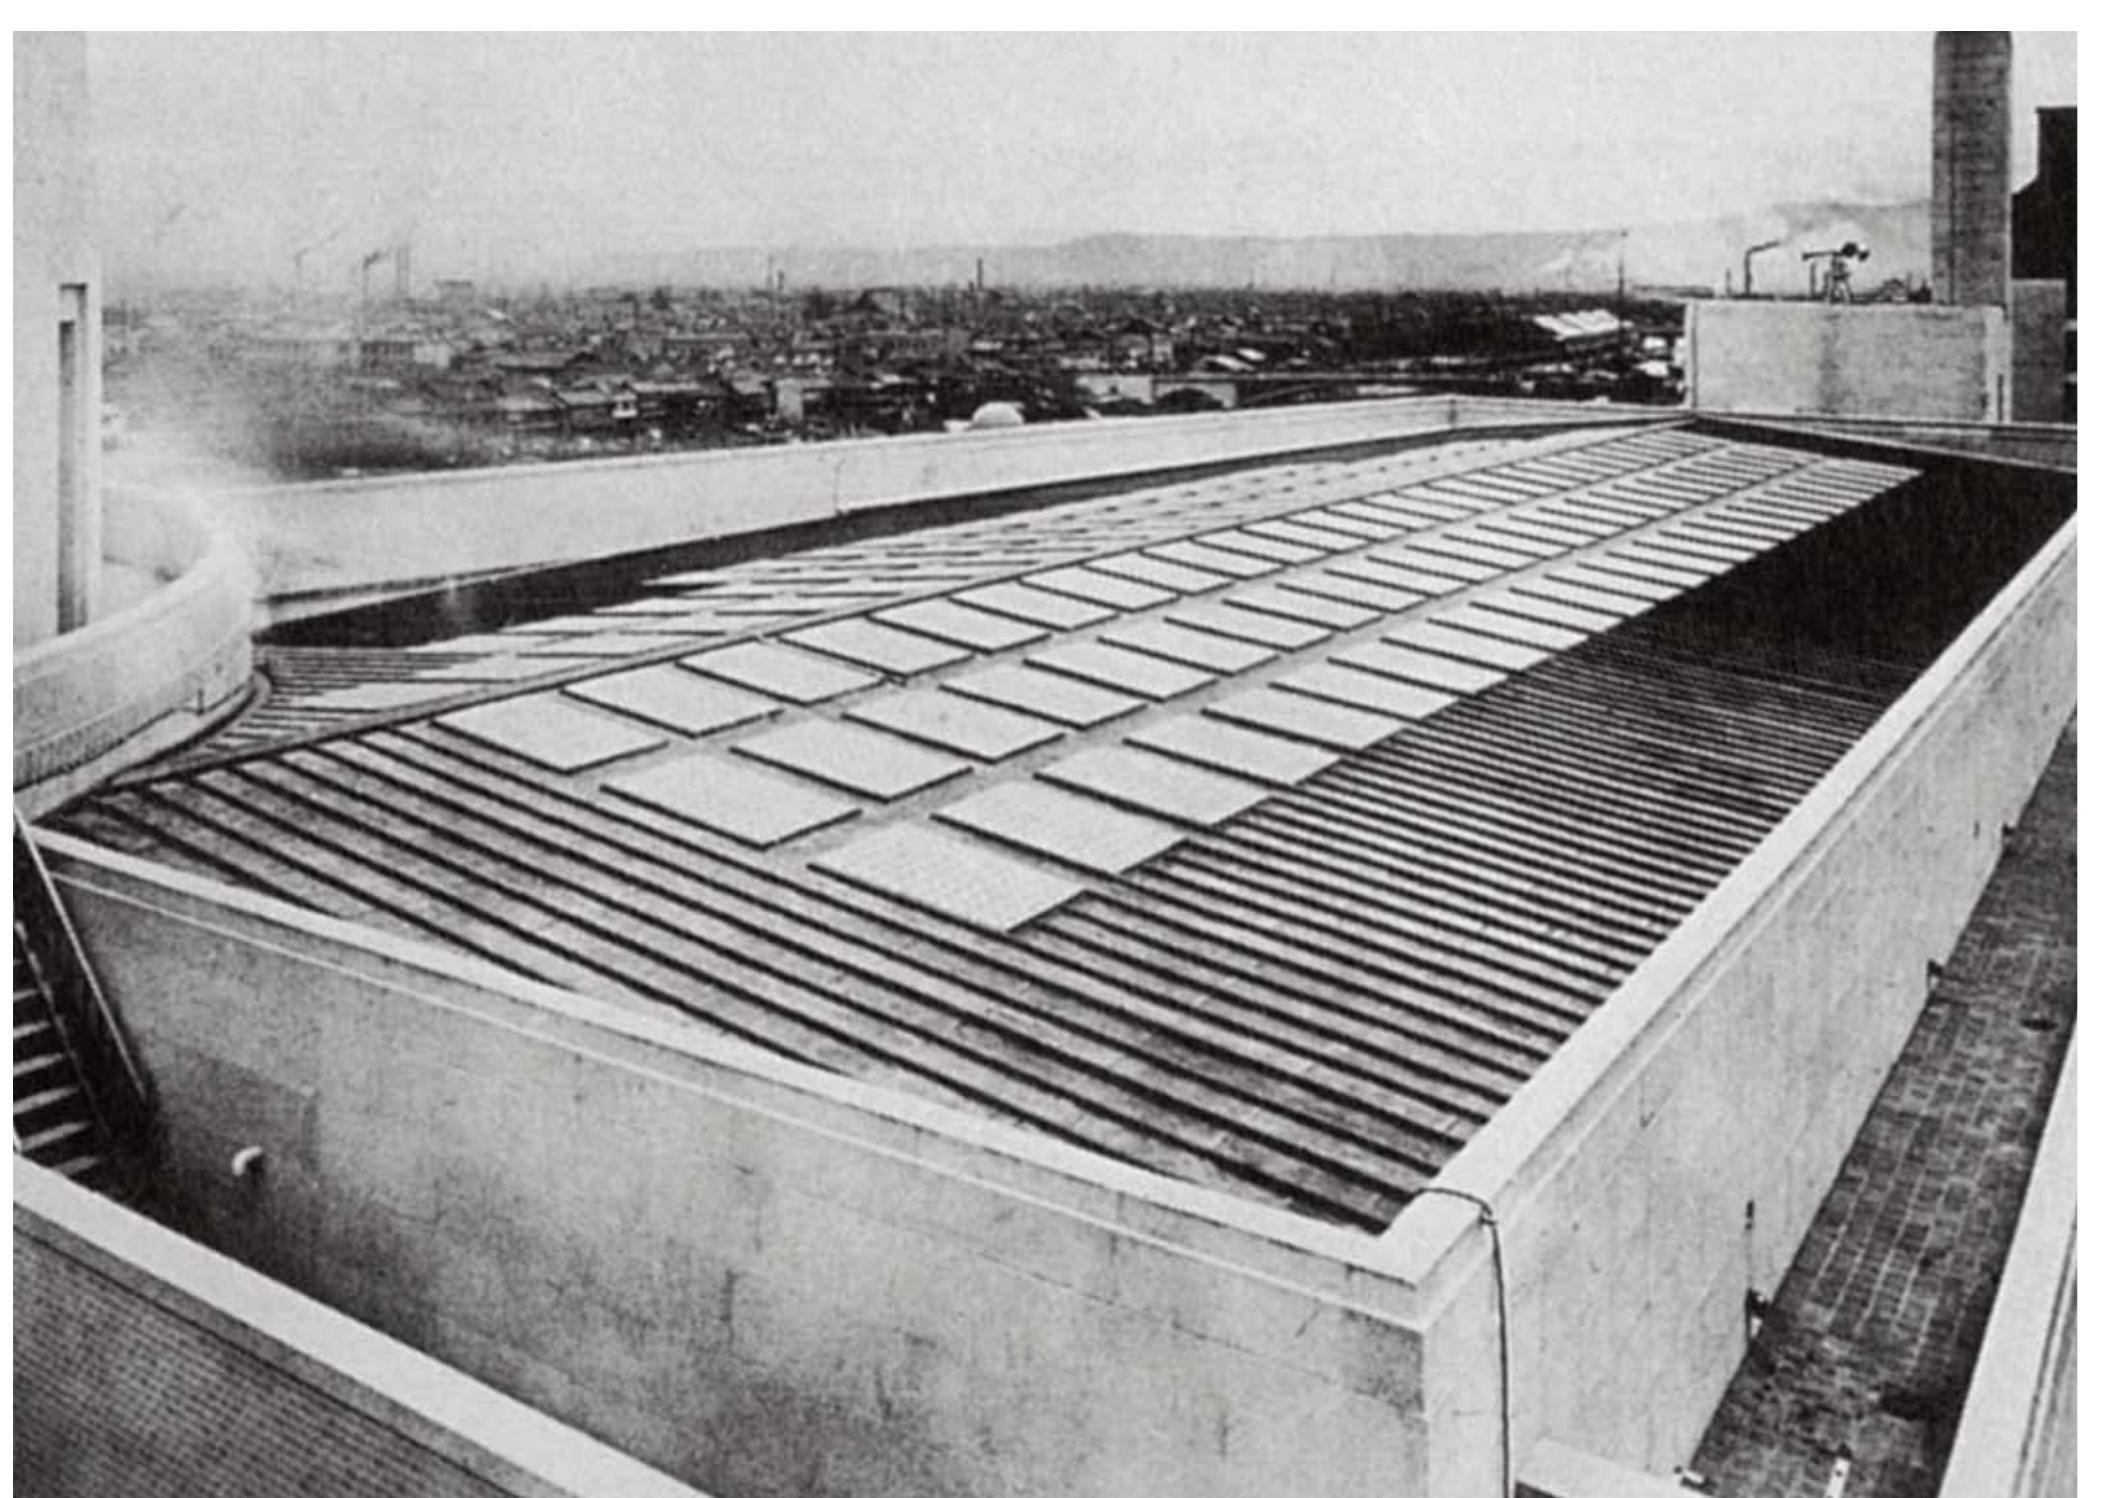
屋上トップライト部分。銅板瓦棒葺とし、窓部分はガラスブロックを並べた。

二つ目は立会場の中を明るくすること。ここでは天井の過半をトップライトとし、さらに4階部分の側壁全周に高窓を配して採光している。

昭和39年4月に市営地下鉄および京阪電鉄との地下通路を設置、41年12月には市場館と本館のあいだに高架連絡通路を設けた。44年3月にはトップライトを従来のガラスブロックから網入りガラスに改造した。さらに、昭和49年9月20日をもって、株価の表示システムが変わり、それまでの札掛け方式は終わり、24日からは電気表示となった。あわせて高場も解体した。

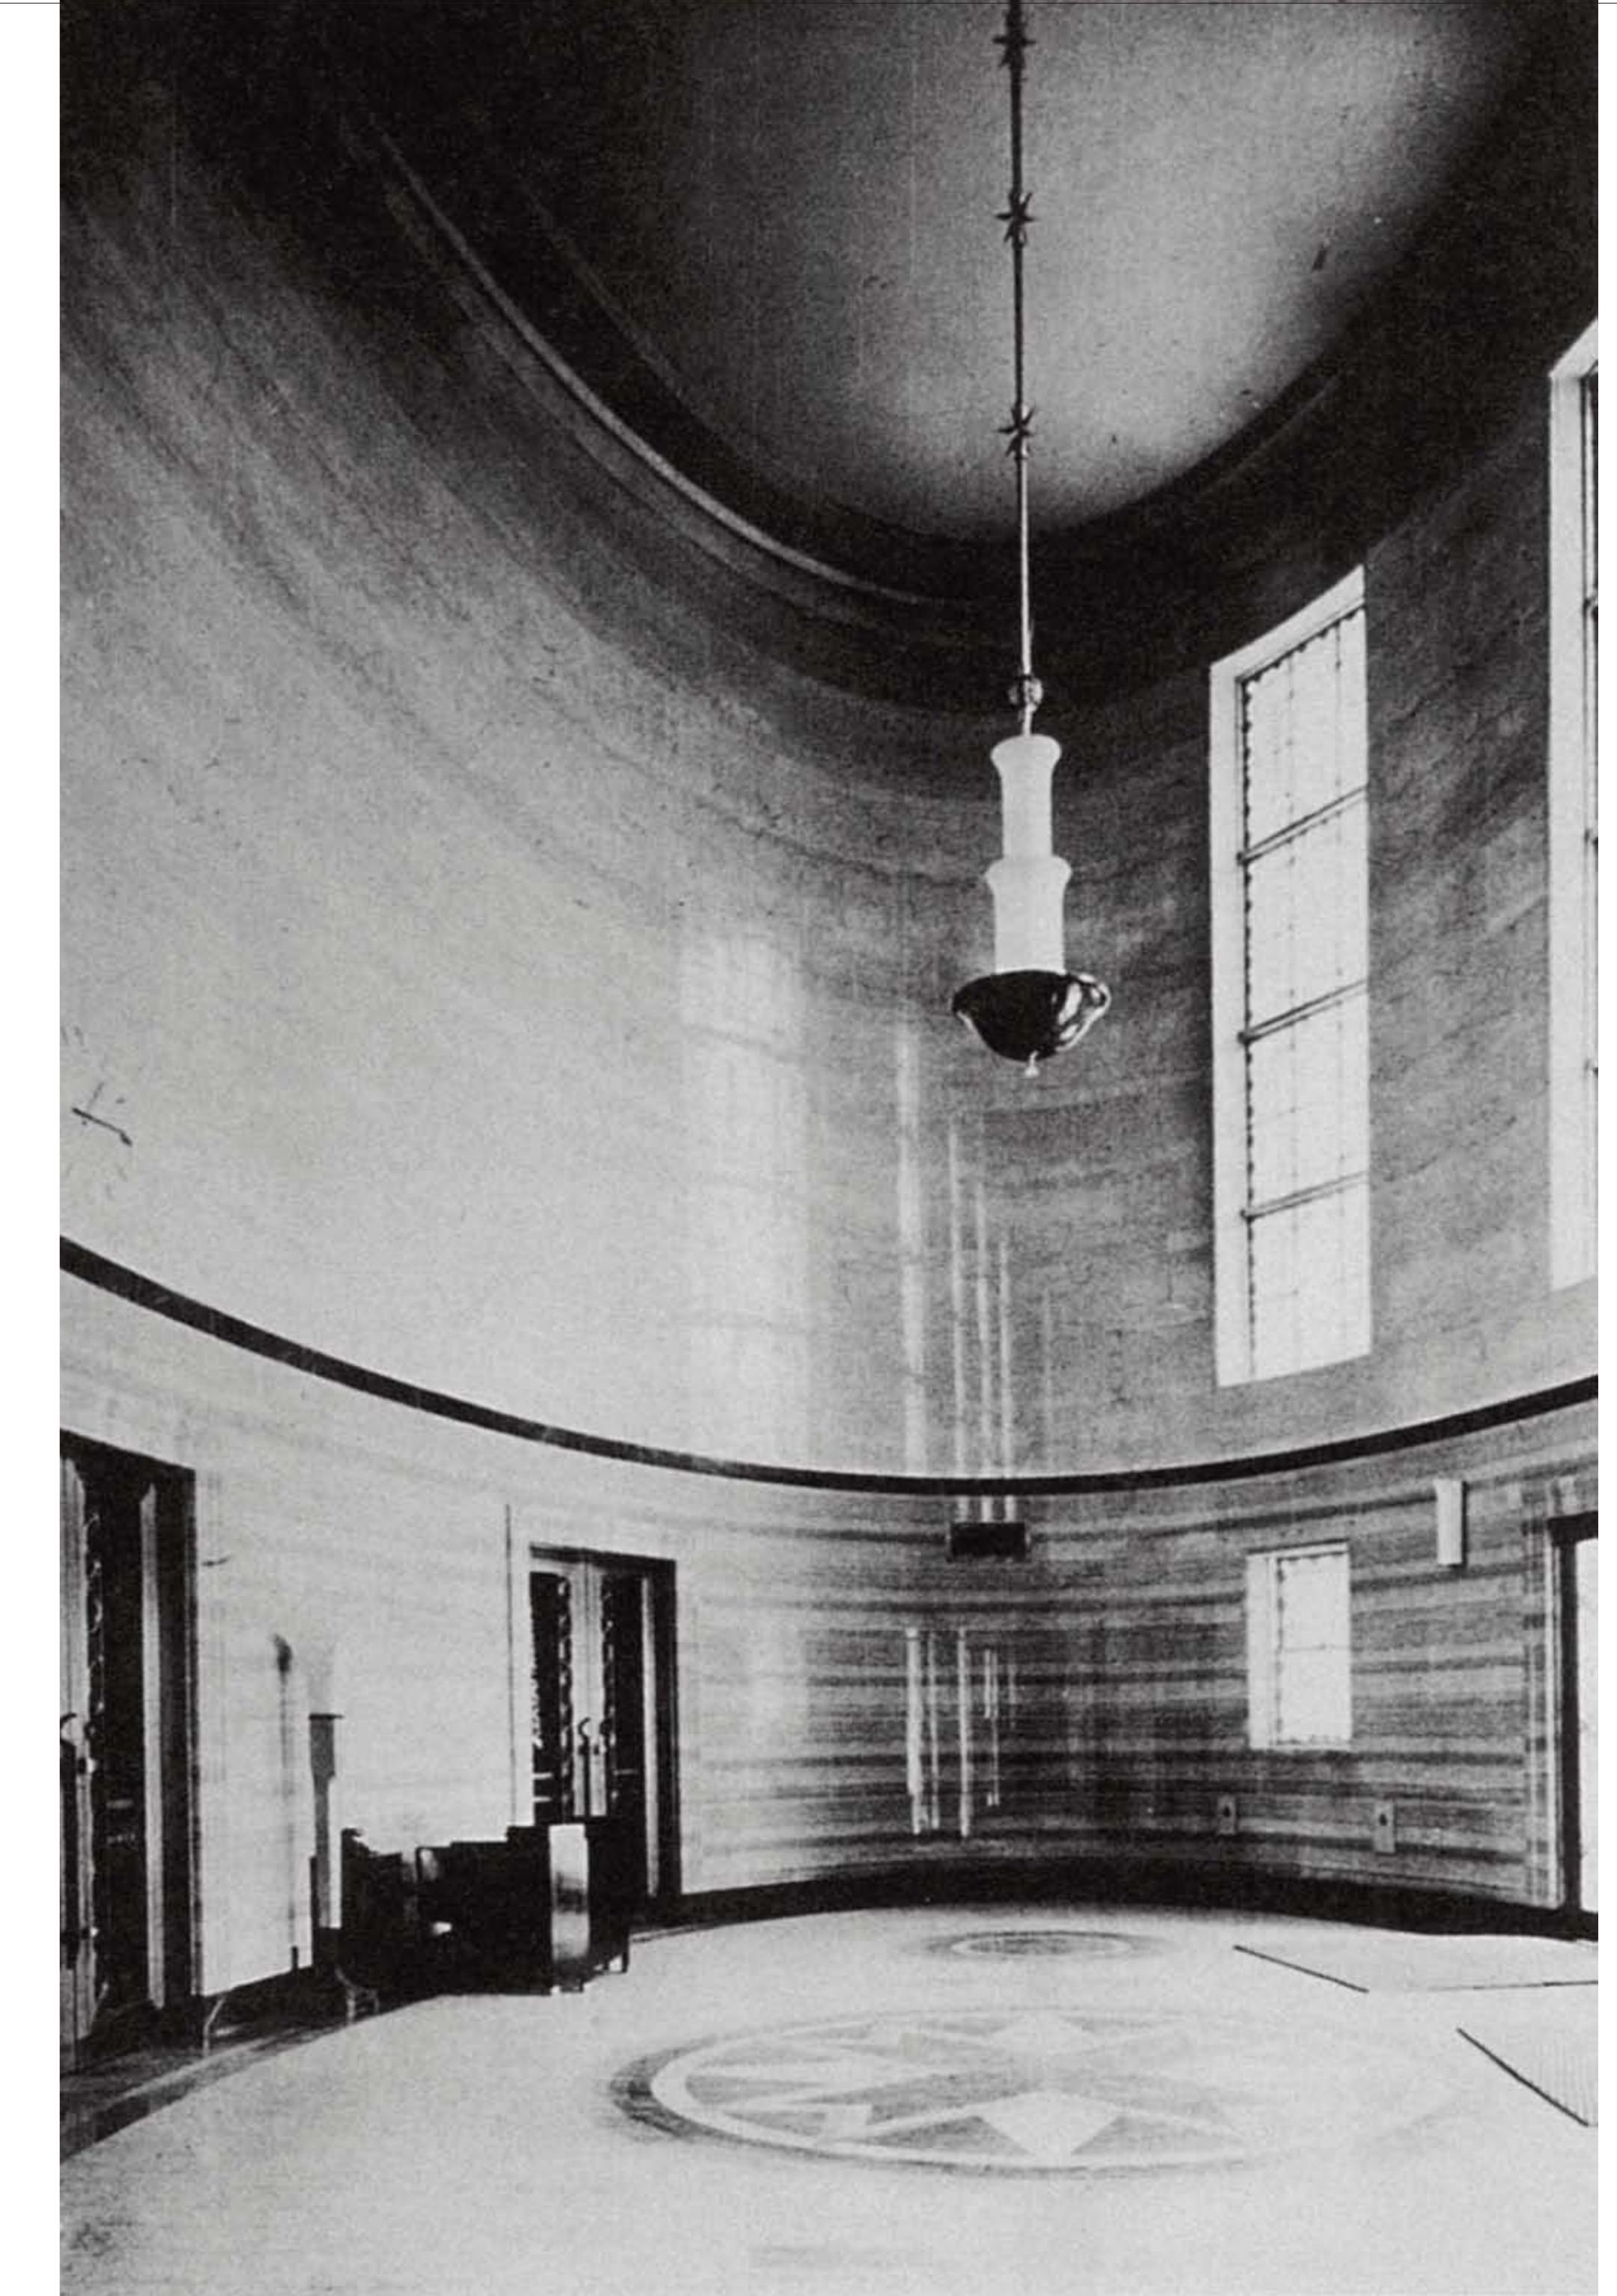
エントランスホール。シャンデリアや奥との境にある扉は戦時に失なわれた。この楕円形をはじめとして複雑な曲線が多く、製図・施工は困難を極めたと担当した高橋栄治は述懐している。

内部について。西端にエントランスホールを置く。この室は、楕円形(長径16470ミリ、短径8370ミリ)をなす。3層吹き抜けで、平面の楕円短径より天井高が高い(約11400ミリ)。

内壁は、磨き仕上げの大理石を平滑に張り、1、2階境に茶色の石でストリング・コースを細くめぐらすほかは全く凸凹がない。なお、この石はイタリア産で、竣工当時、銀茶色と形容された独特の色合いとつやかな光沢を有する。内壁一周分が一つの石から取れたため、縫がつながるところがミソである。1平方メートルあたり27円の高額と伝える。床面には分銅を象ったといわれる円と星形を組み合わせた文様が描き出され、また窓のプロストガラスに花瓶と花の模様が刻まれる。

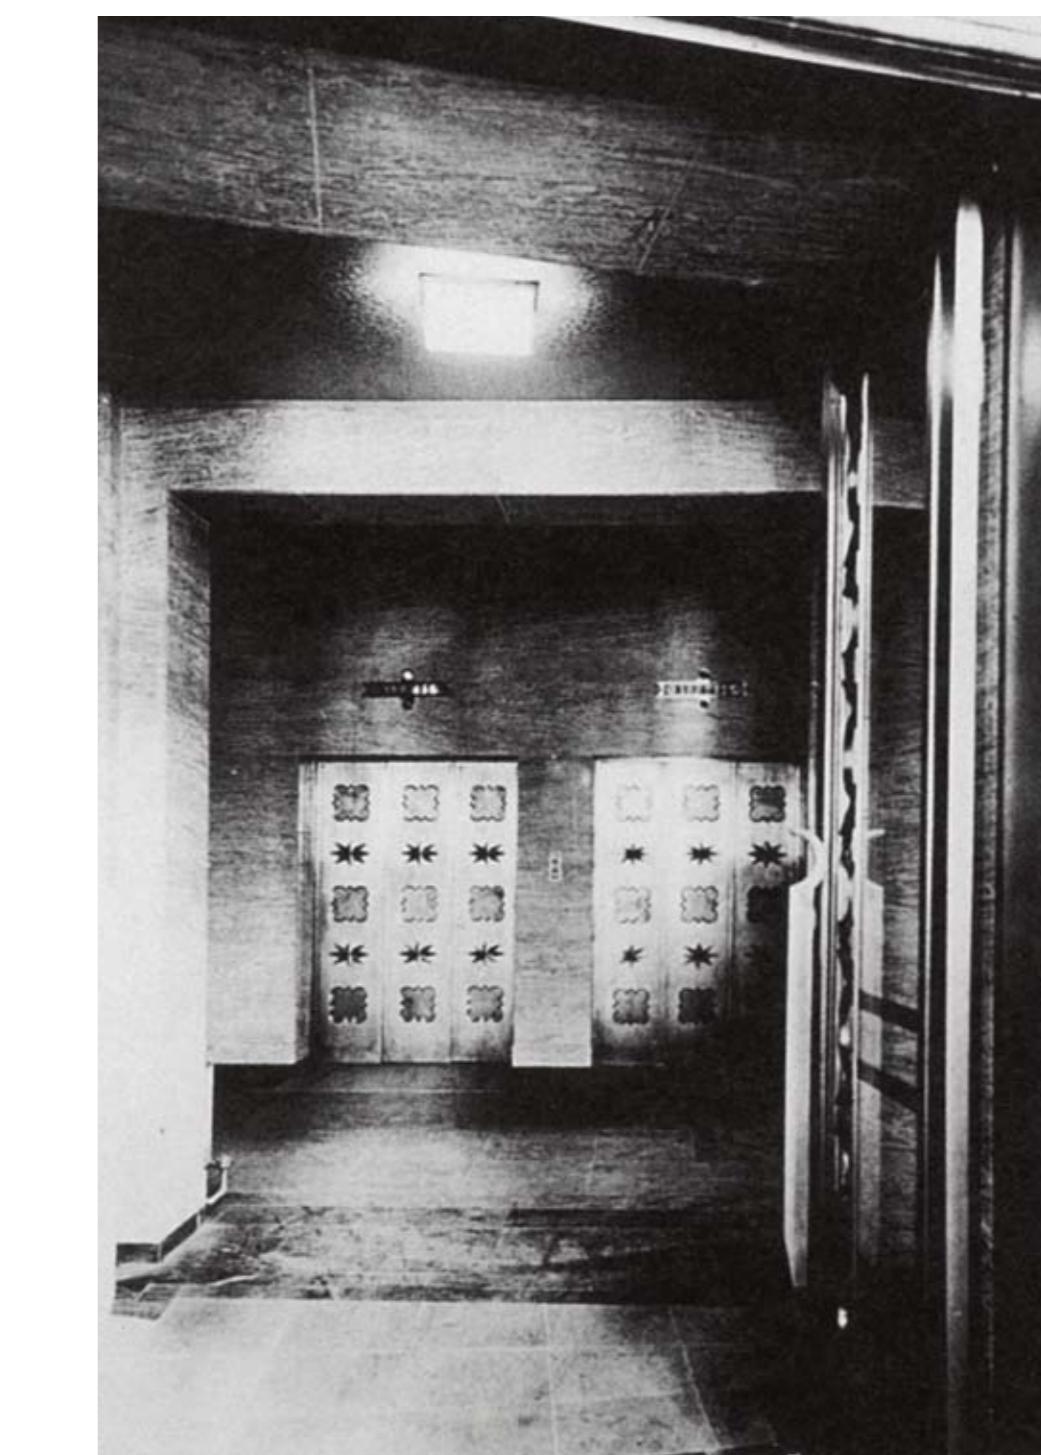
エントランスホールの写真に写っている左手のドアを開けて奥のエレベーターホールを見たところ。この通路の左側壁は半円形にくぼませられている。

エントランスホールから、立会場・判取場・エレベーターホールへは3本の短い通路を抜けて進むことになるが、その側壁面には半円形にくぼむニッチを設け、結界としての演出を図る。なお、判取場とは、成立した取引を所員と取引人との照合確認する場所で、立会場の外周廊下に設けられた。
