# 80 旧市場館 その歴史と建築

旧 市 場 館

# 大阪証券取引所旧市場館の沿革(1)

## 大阪証券取引所旧市場館の仕上げ工事について(1)

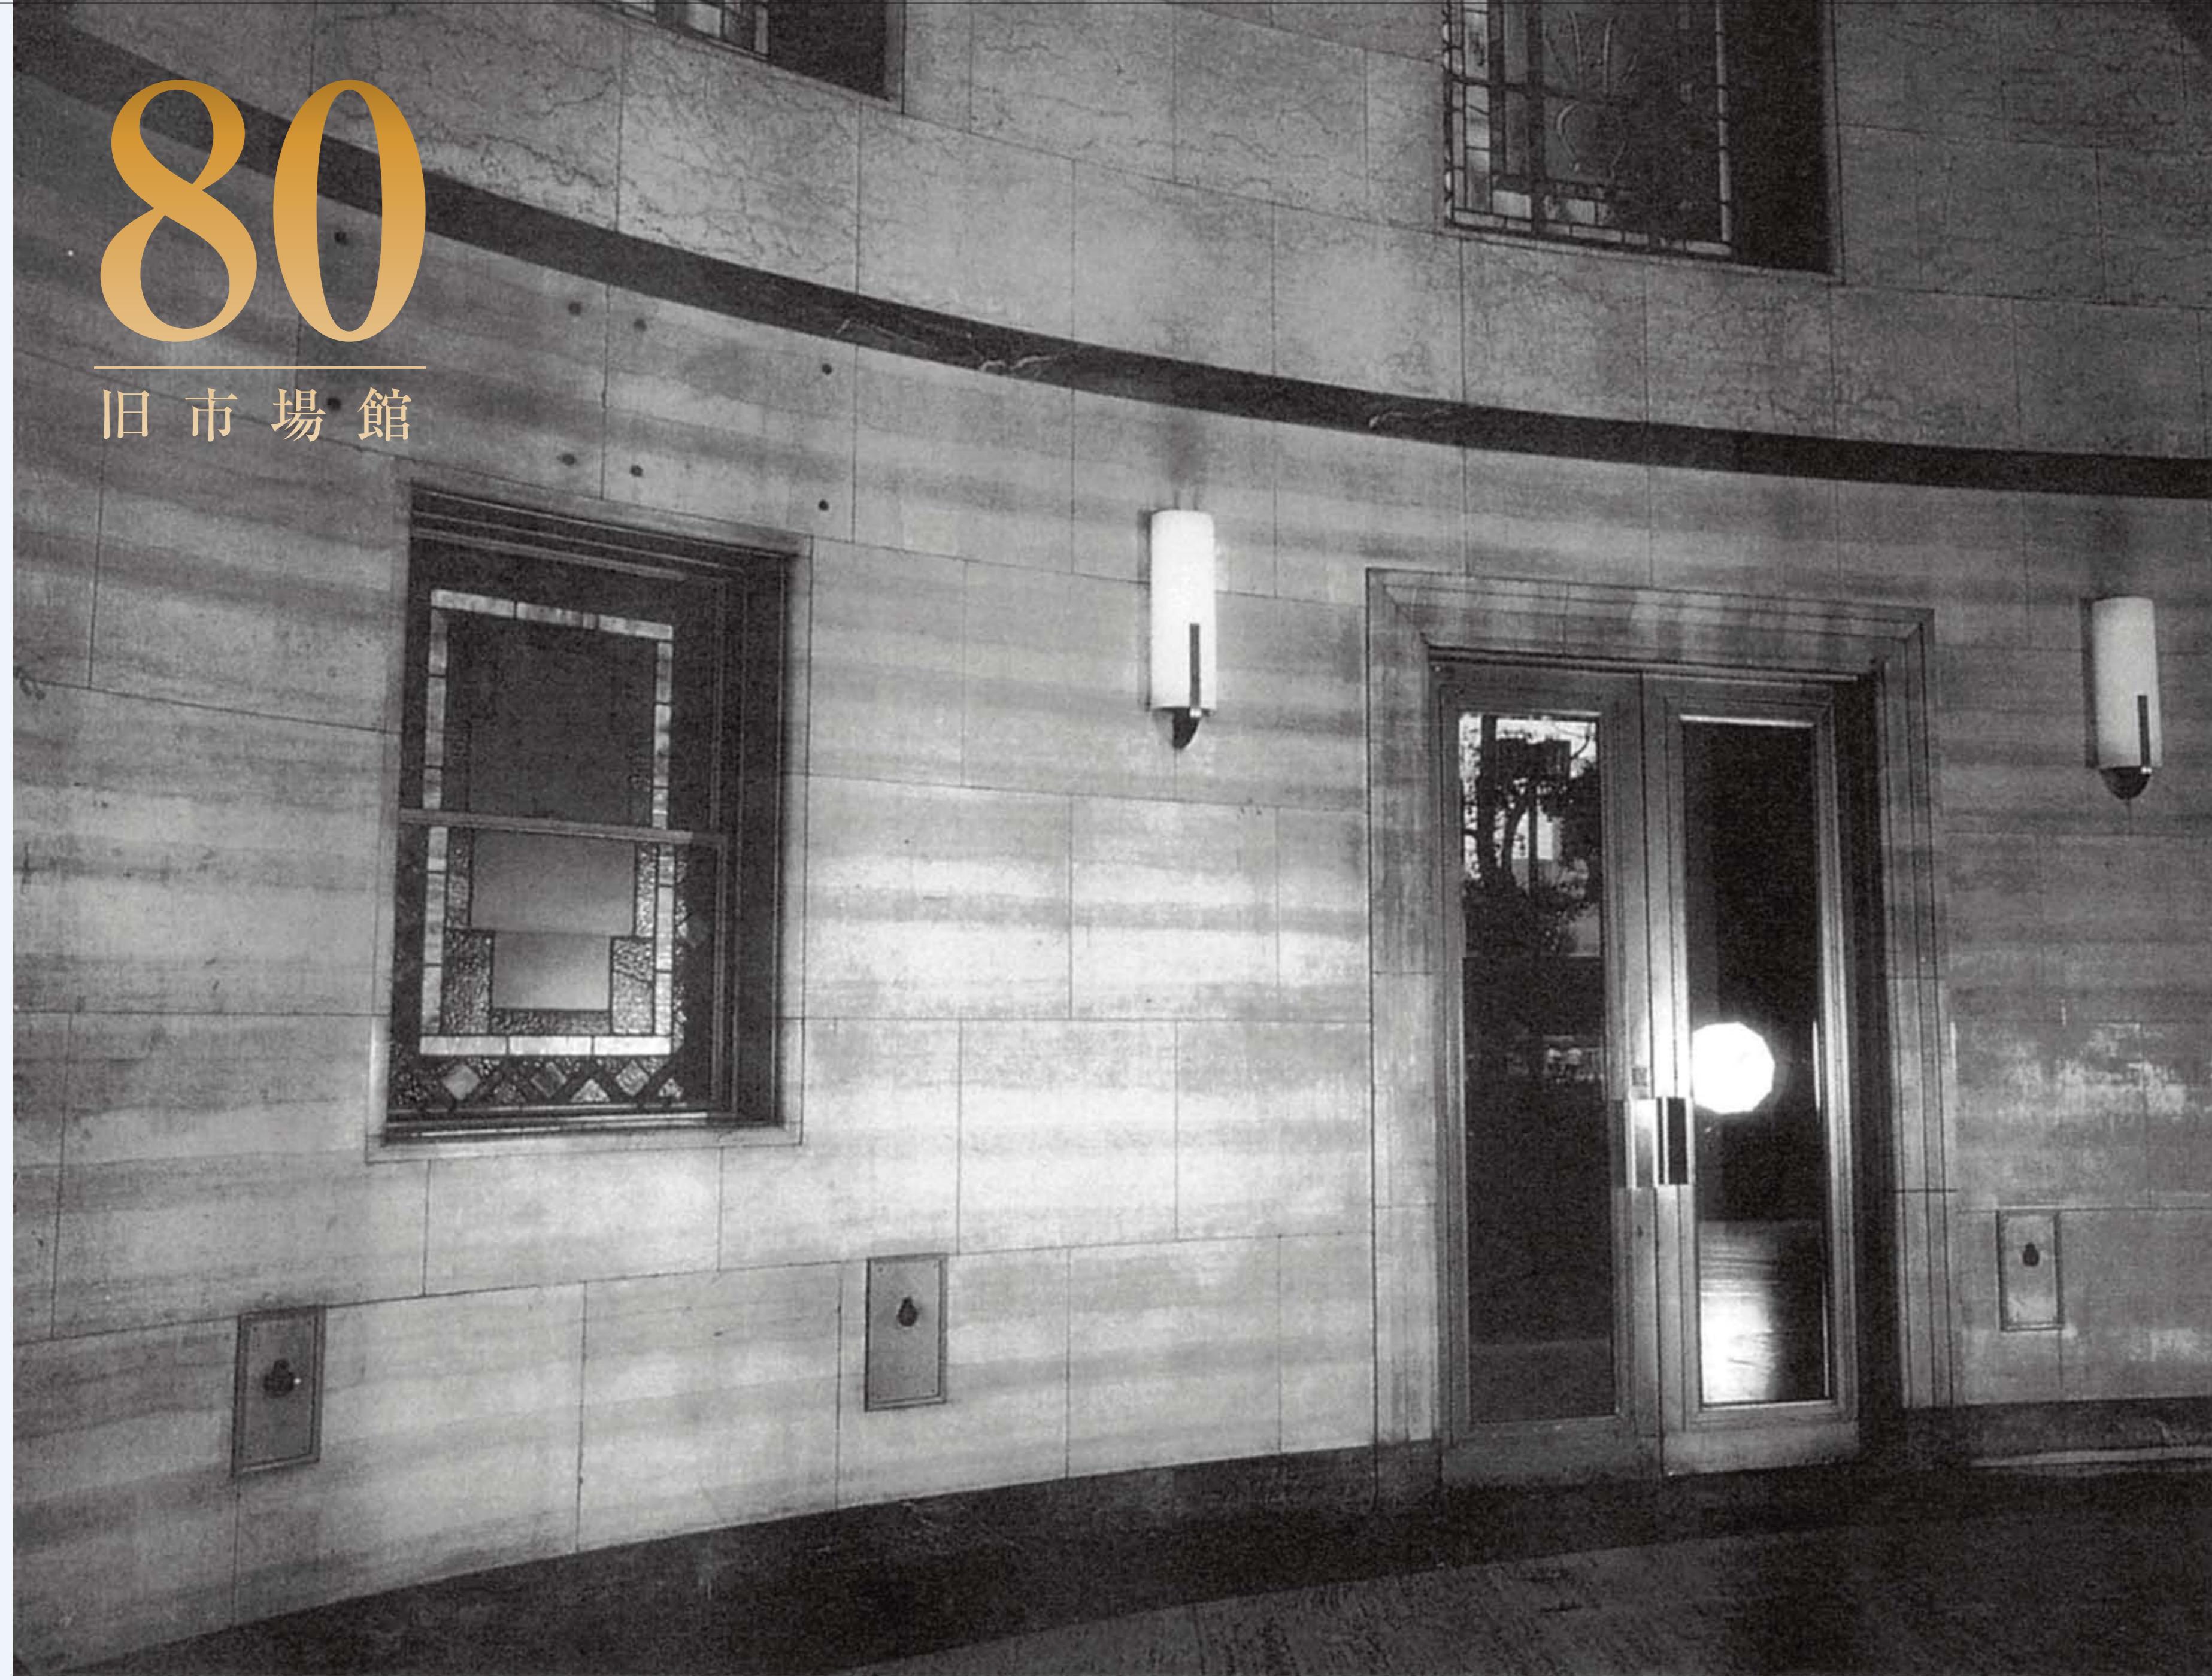
1階エントランスホール。扉の意匠はオリジナルなものではなくなつたが、大理石は当時のままのものである。はじめはこのままの状態で保存することを検討したが、下地の状態をチェックした結果、いったん仕上げ材をはずし、新しい下地の上に復元する事となった。

楕円形のプランなっていることと、手仕事による曲面加工の為、厳密には同じ寸法の石材は全くない。

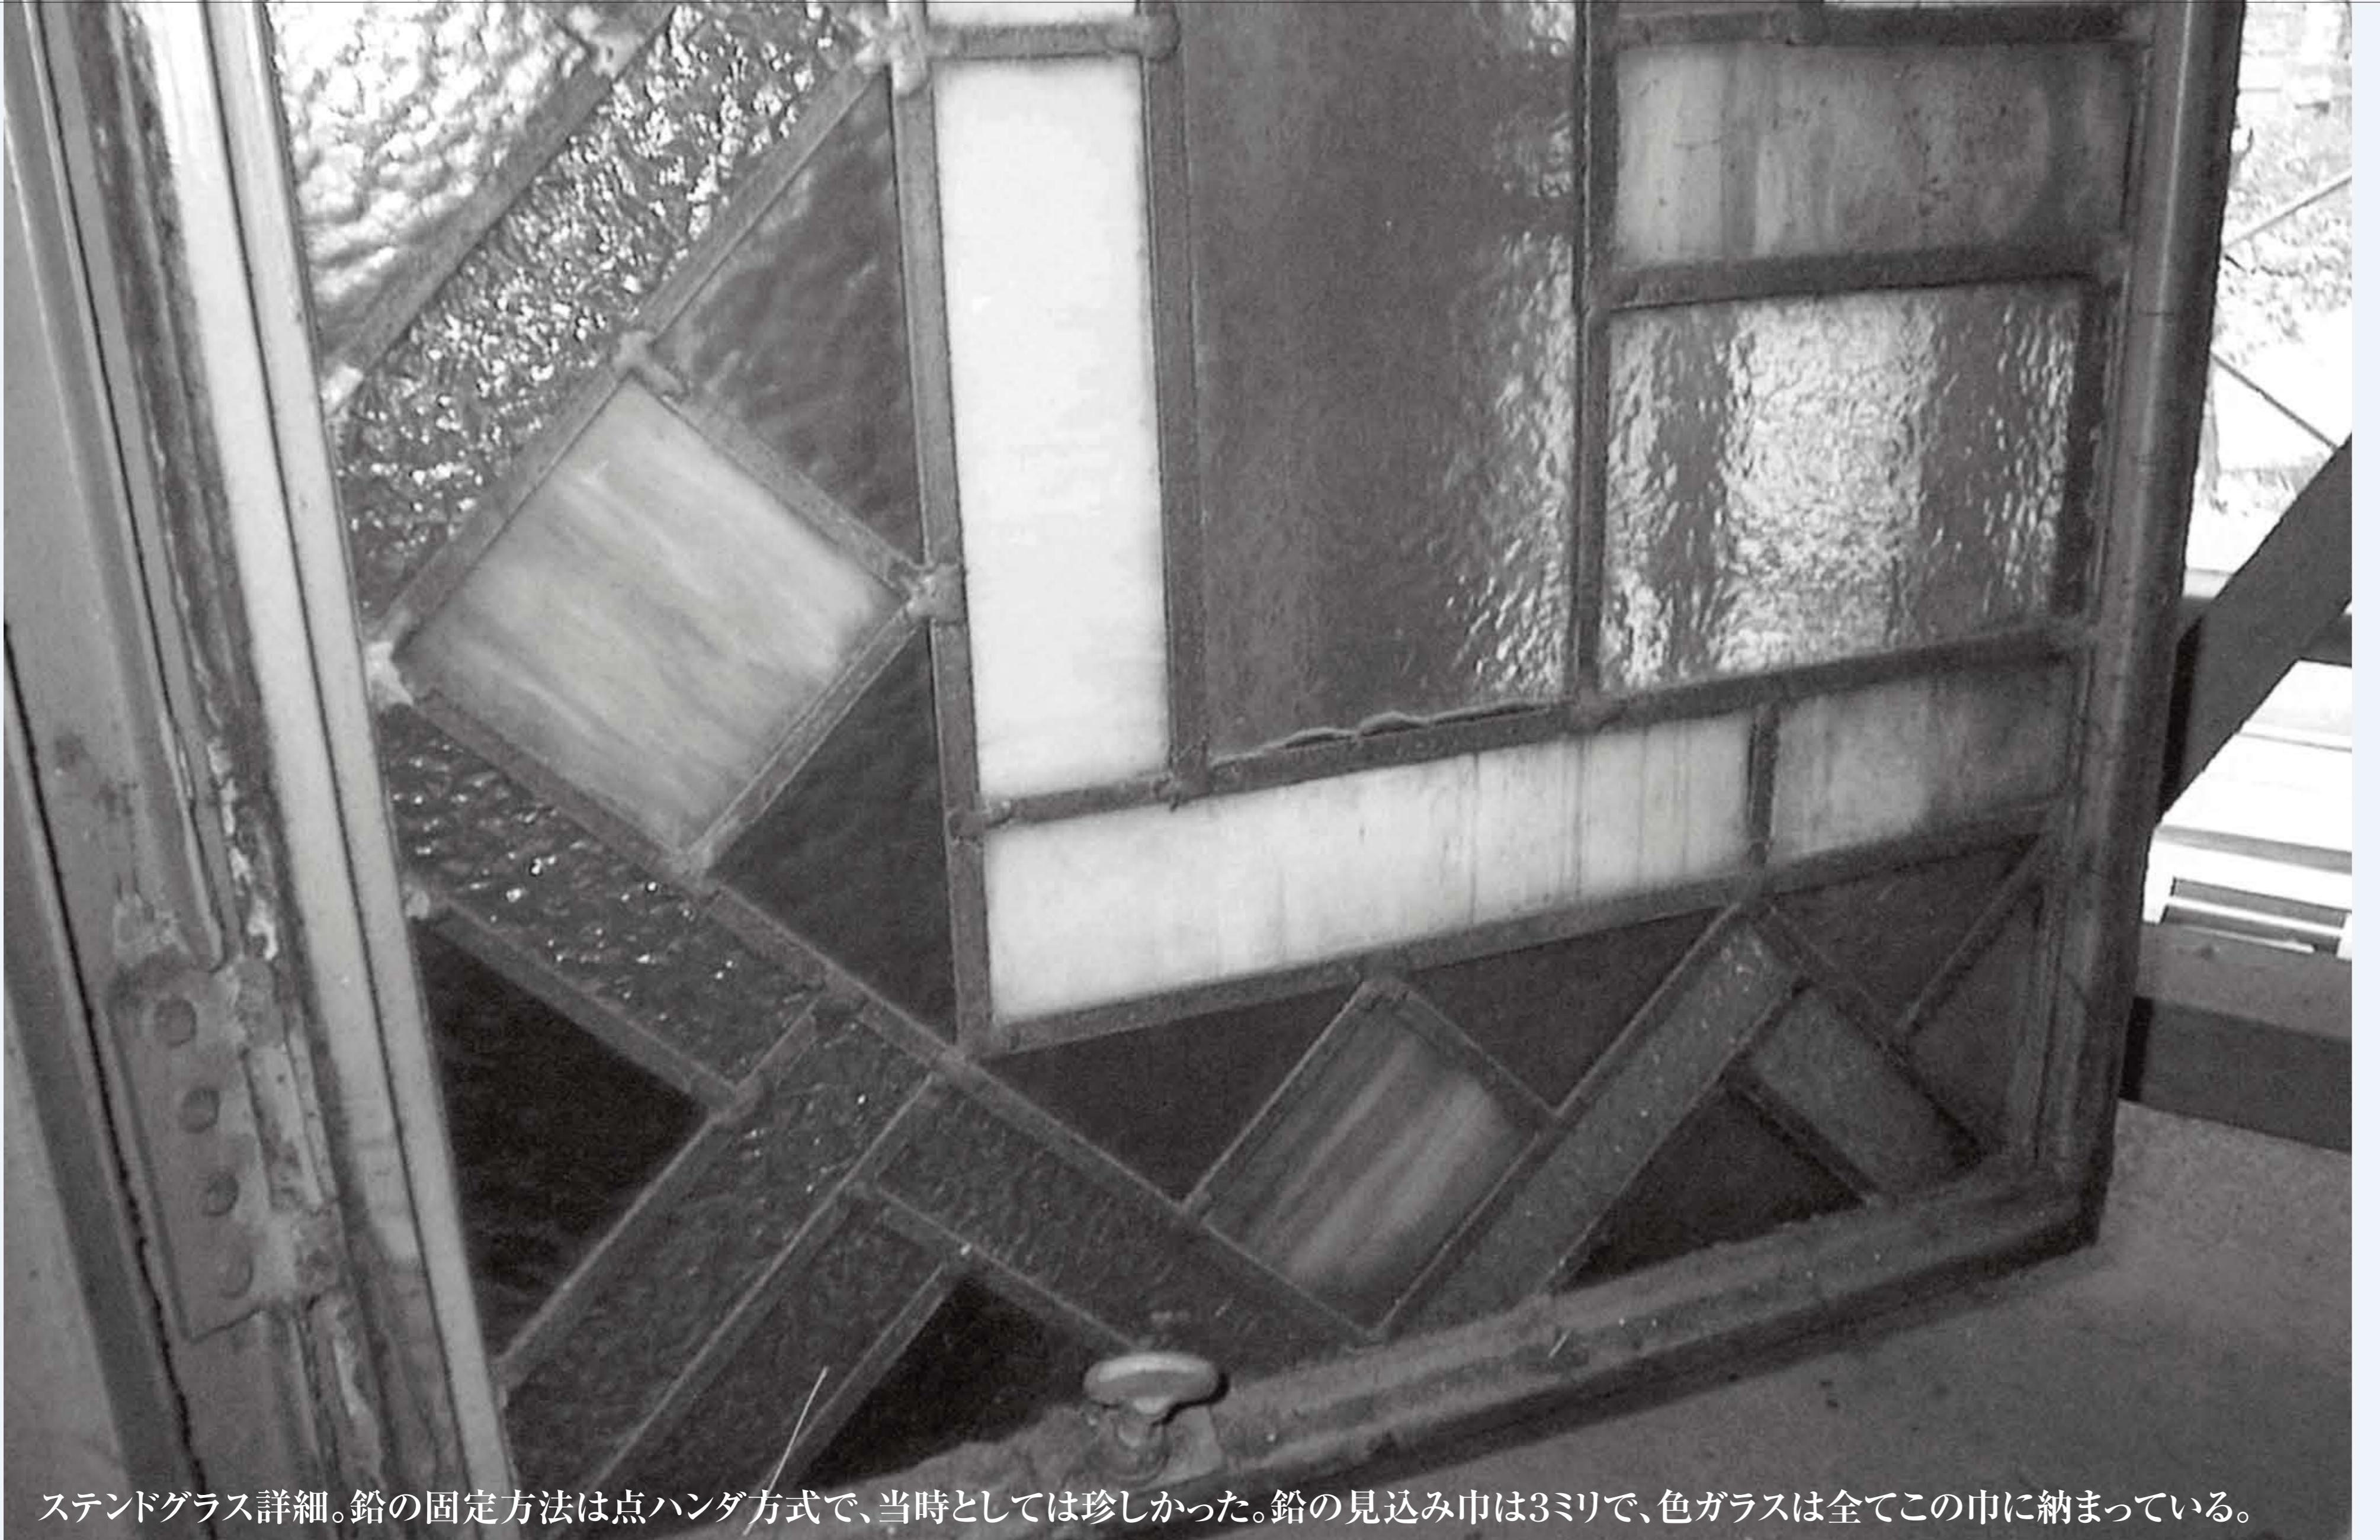
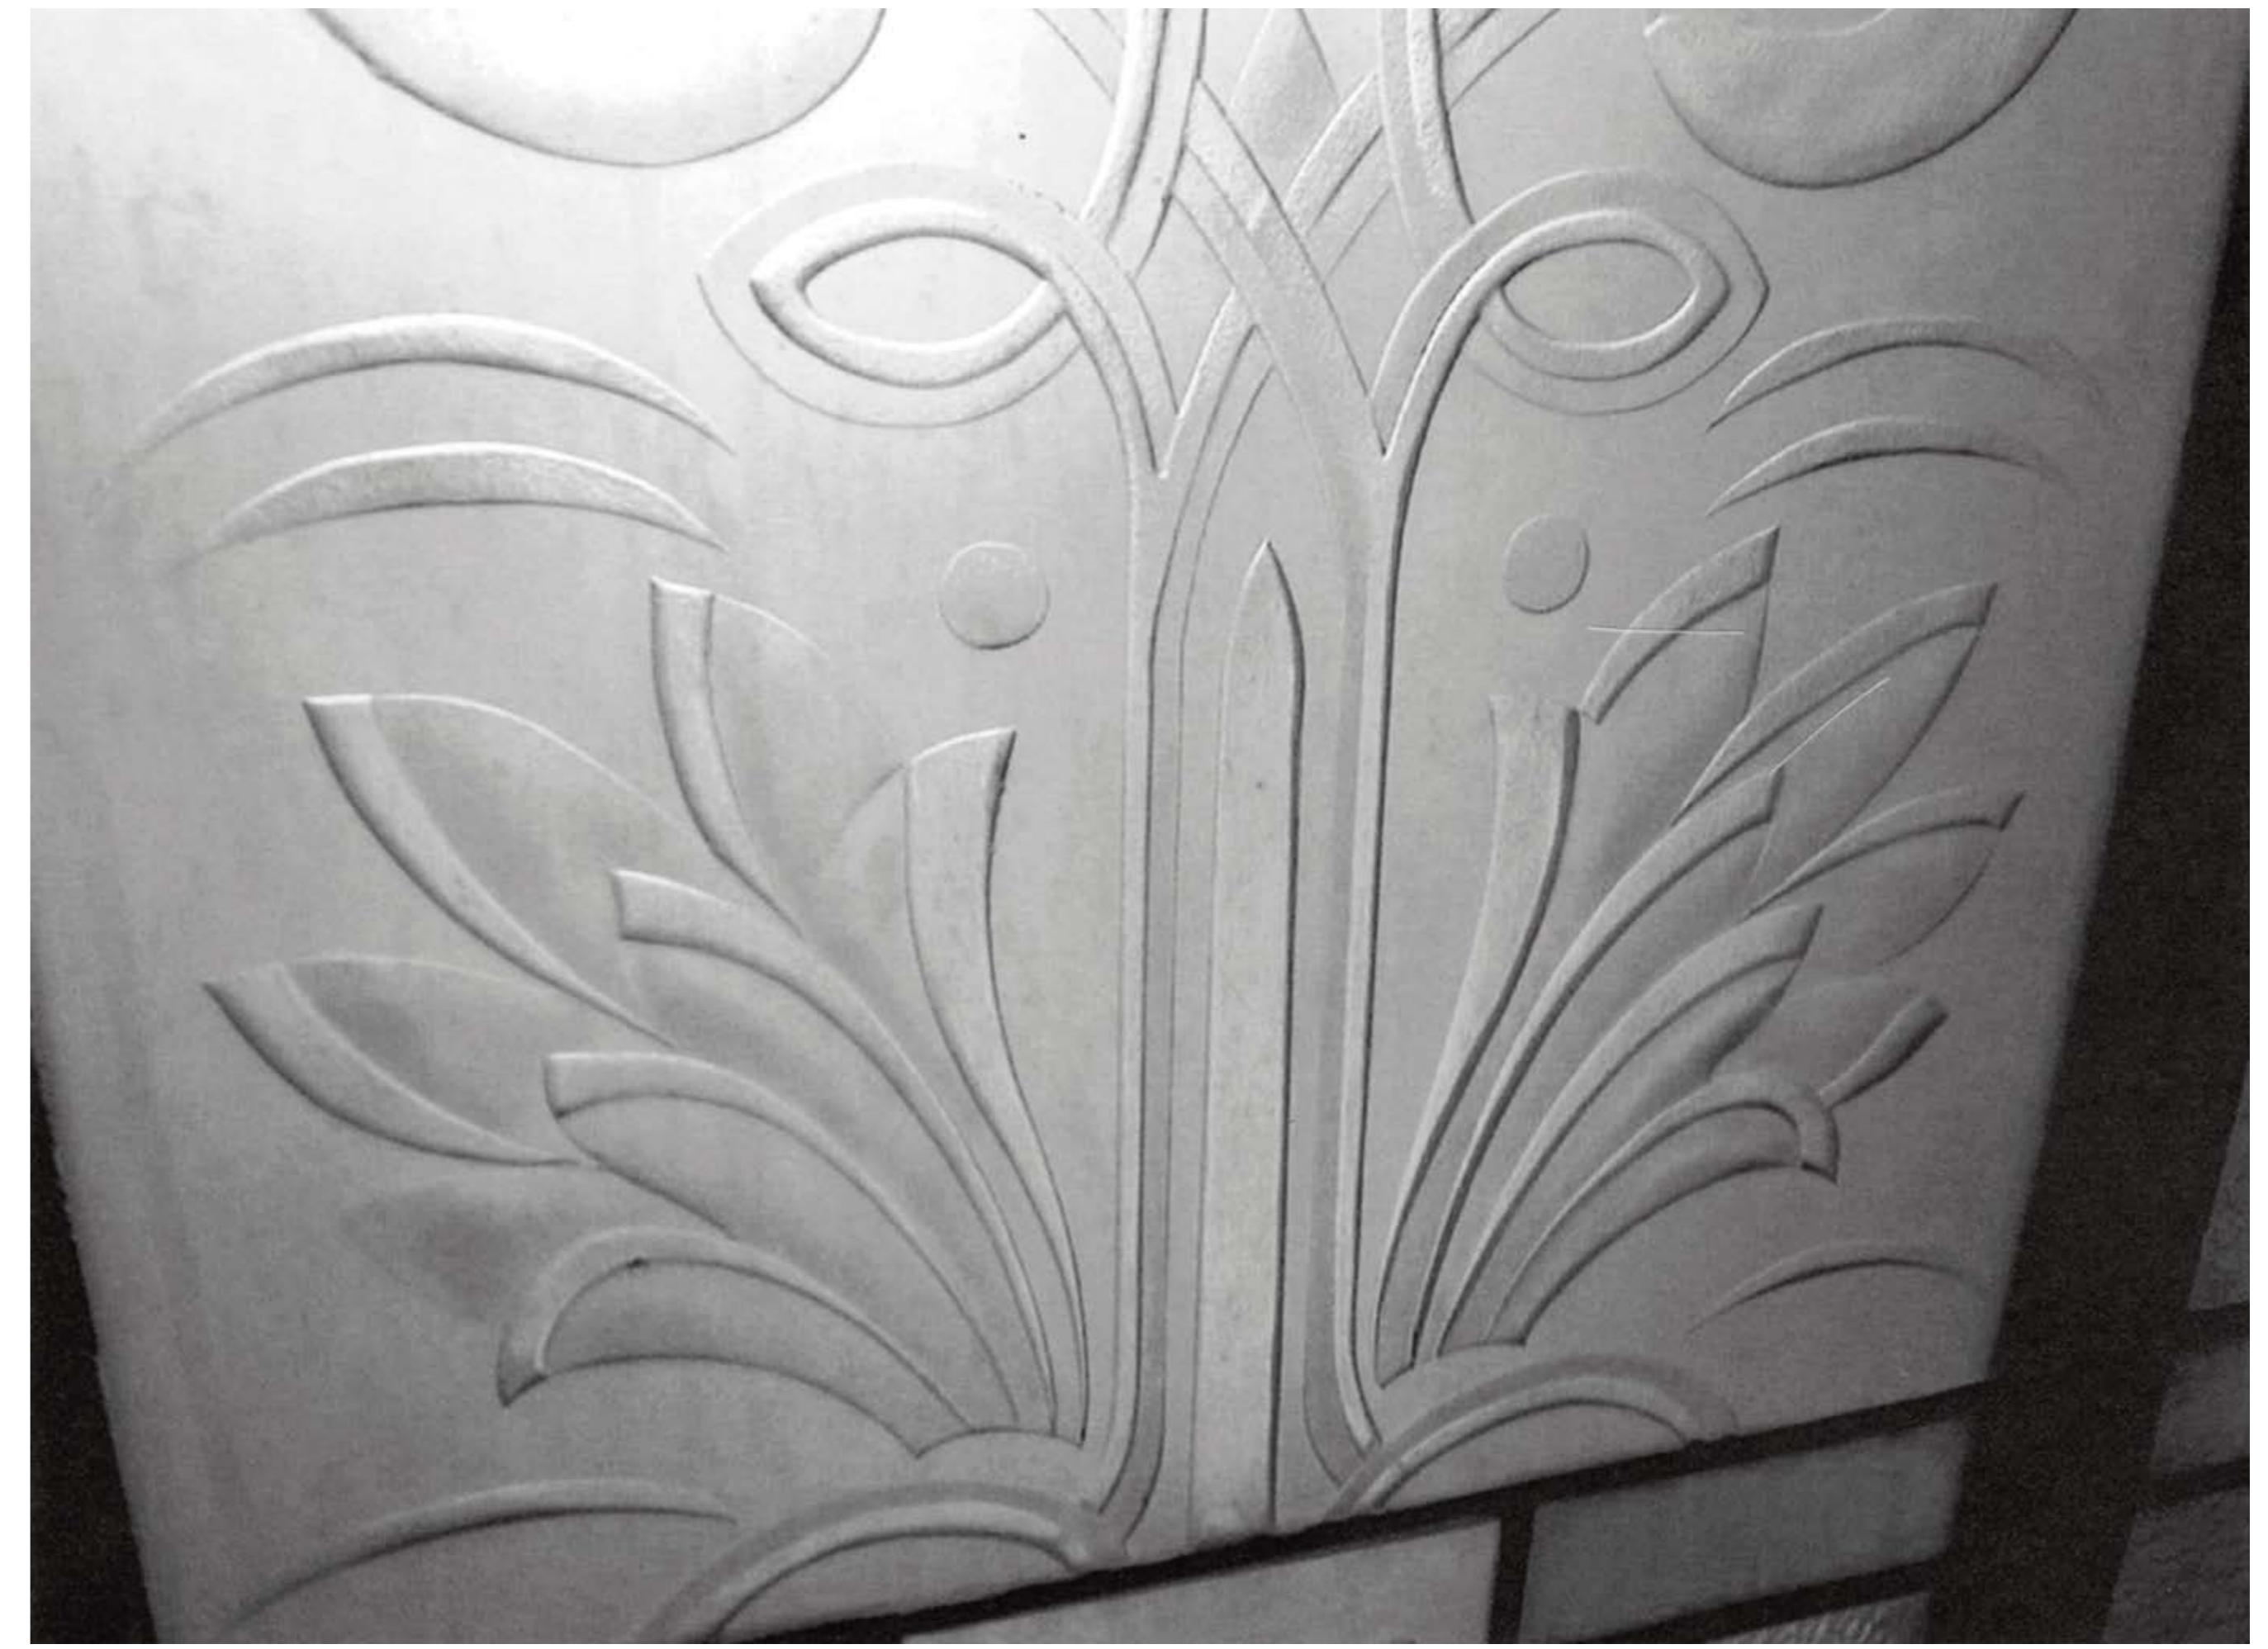
エントランスホールの石種

石種・・・エントランスホール内部には、床・壁で合計8種類の大理石、花崗石が用いられている。

写真上の番号	石種／産地
①	折壁／日本(岩手)
②	ボテチーノ クラシコ／イタリア
③	浮金／日本(福島)
④	トラベルチーノ ロマーノ／イタリア

写真上の番号	石種／産地
⑤	桑尾／日本(高知)
⑥	稻田／日本(茨城)
⑦	フィレットロッソ クラシコ／イタリア
⑧	松葉／日本(山口)？

石種の特定は、当時施工を担当した矢橋大理石㈱にて確認した。8番の石種については、確定はできなかった。

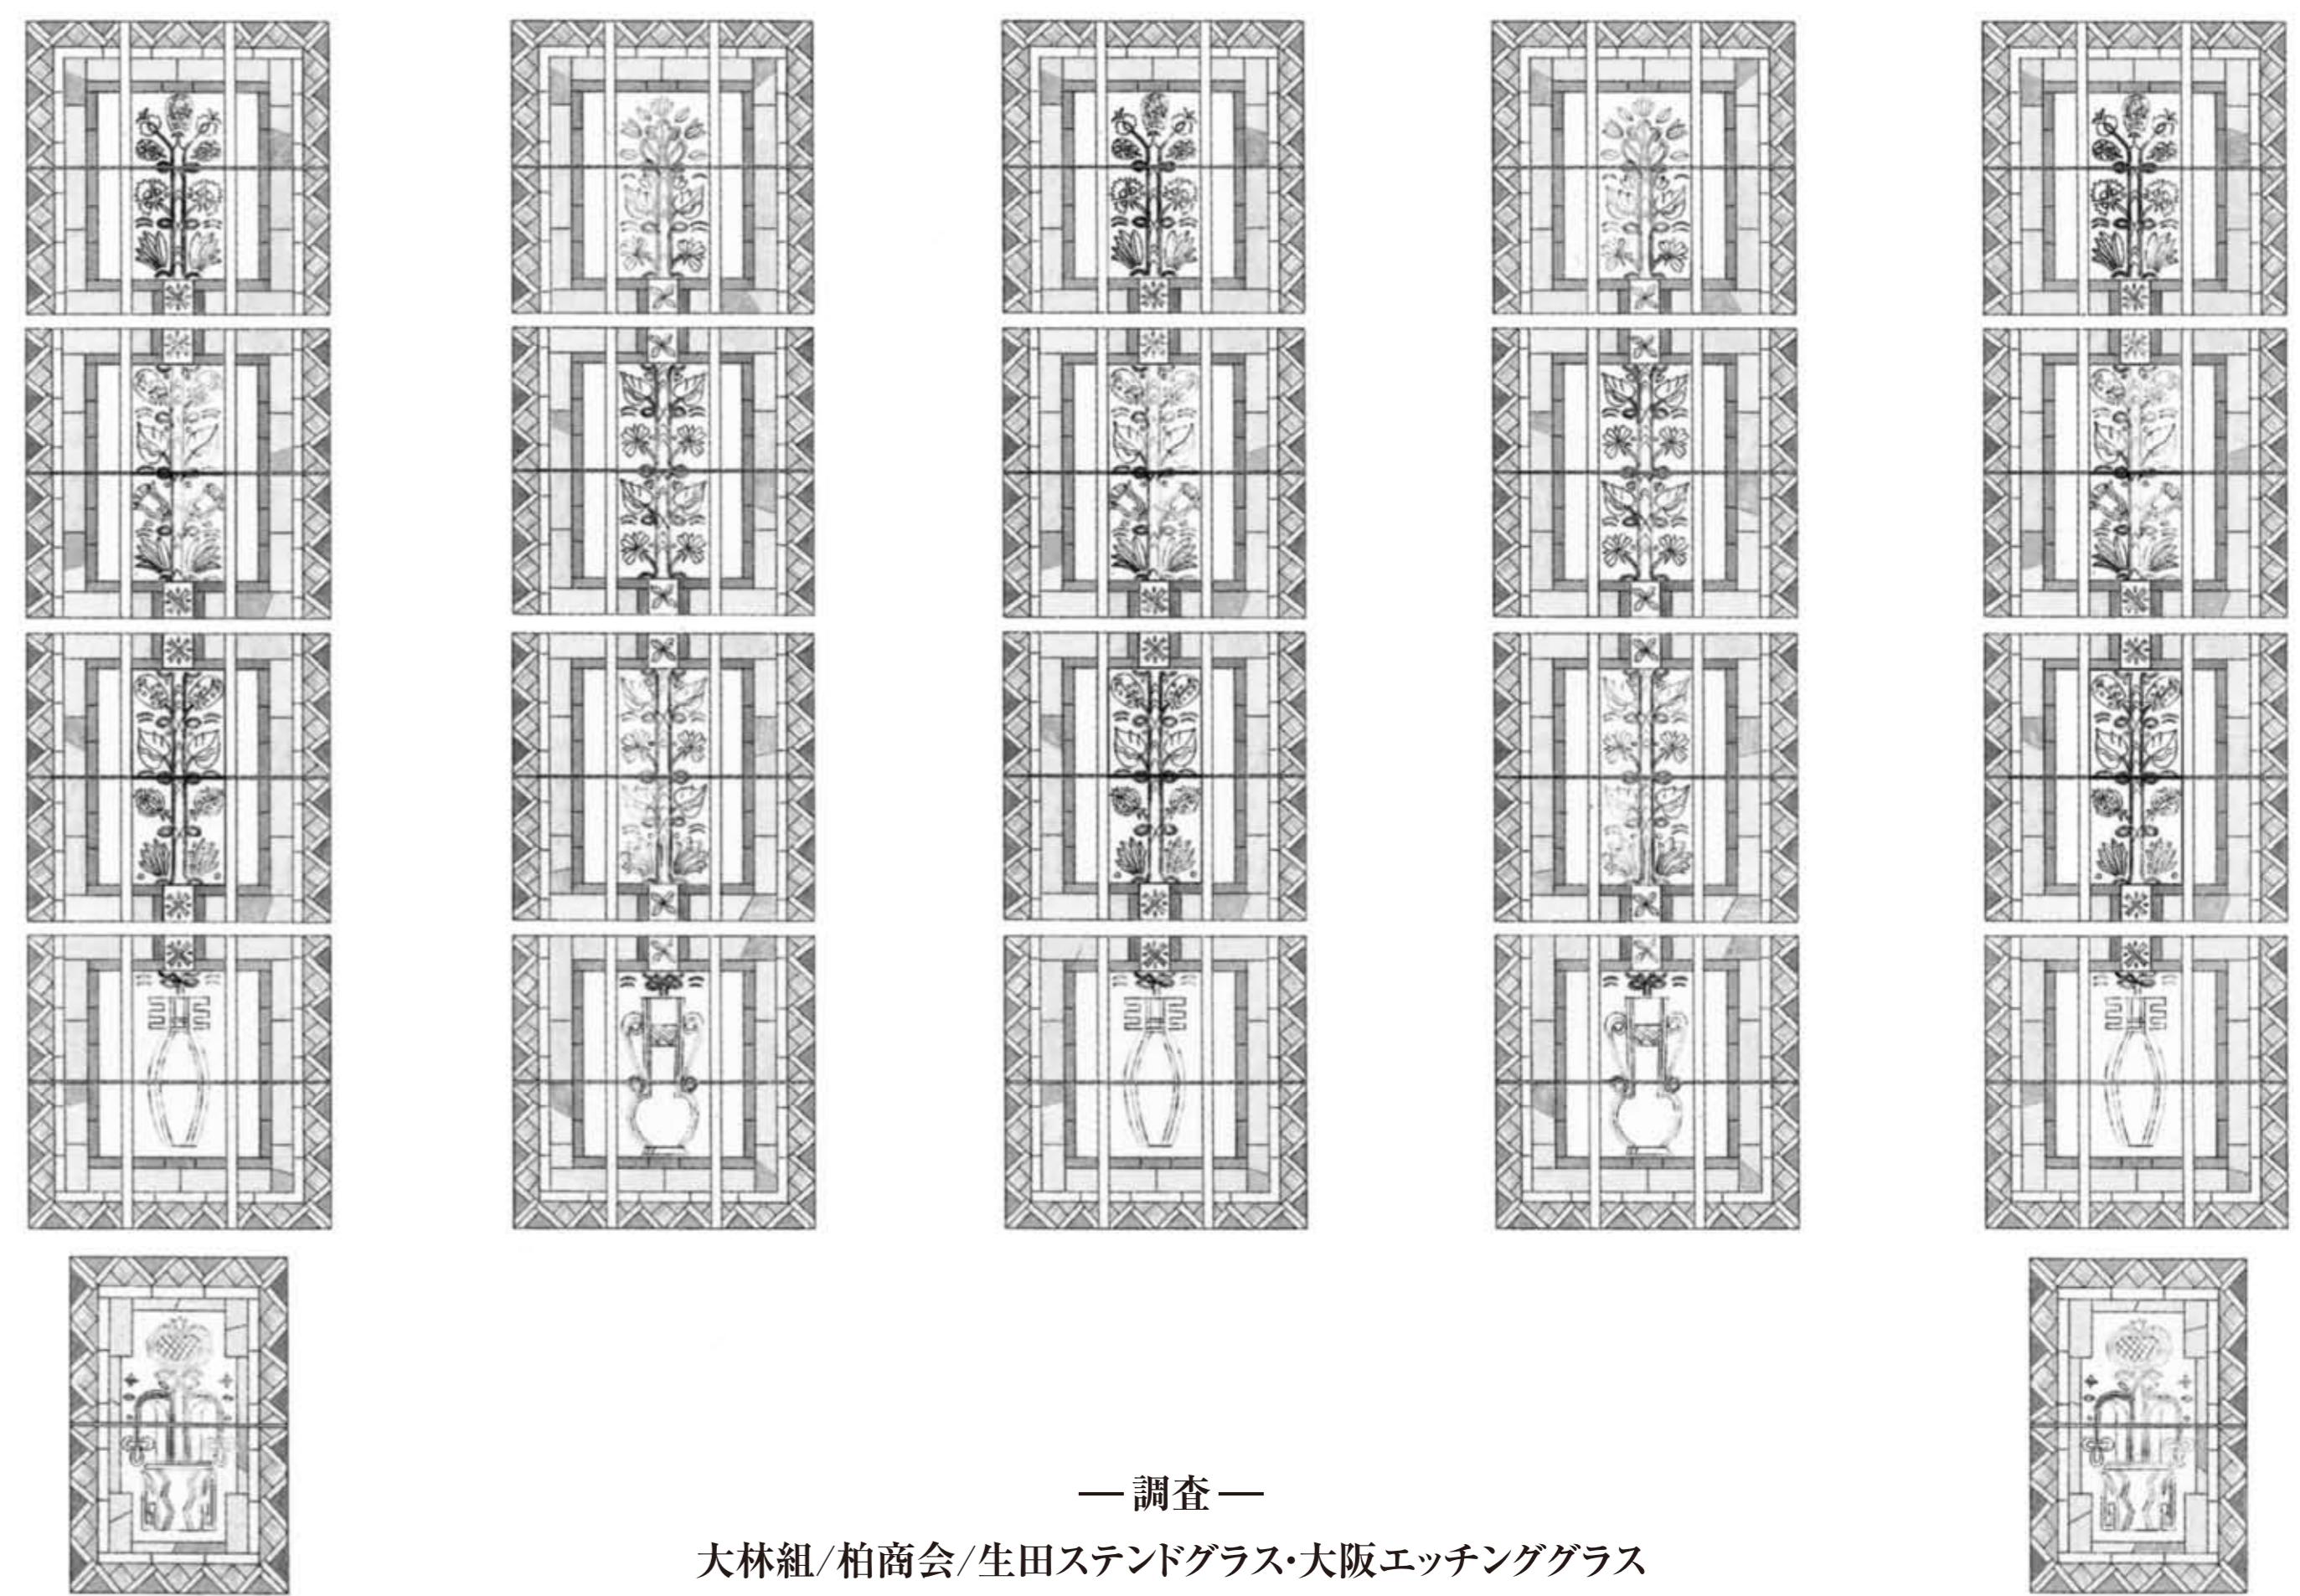
ステンドグラス全体図。デザインは花瓶と植物をモチーフとした、アールデコ様式である。全体的に保存状態はよいが、開閉機構のついた窓部分のエッティングガラスは一部割れている。今回は、これらをオリジナルの状態に戻すべく、復元する計画となっている。

このステンドグラスは、エッティングガラスと色ガラスを併用した、当時としては珍しいものである。中心部分のエッティングガラスについては、大阪エッティングガラス社(創業者生田徳治)によるものであることが分かっている。旧朝香宮邸や大阪そごう百貨店入り口(前述生田徳治作)及び別館に使用されているデザインと類似している、グレードの高い作品である。

技術的な特徴としては、鉛の固定方法として、部分ハンダ(点ハンダ)しかされていないという点がある。きめの細かい全ハンダが日本の伝統であり、点ハンダは海外で採用

色ガラスが厚さ3ミリなので、固定する鉛の見込み幅も3ミリがベースとなっている。ところが、エッティングガラスは、厚さ5ミリであり、取り付けに際し、ガラスの両面にサンドブラストにより溝を切り、ガラスの厚みを3ミリにして取り付けている点も、模様を深く彫るためにの工夫であり、珍しい技術である。

特に外部に雨対策のフロートガラスを入れていないわりに、600ミリ以上内部に入った箇所に窓が取り付けられ、上部が「軒」になっているために、良好な状態が保てたといえる。しかしながら、特に開閉窓にとりついているガラス部分に割れが発生している。

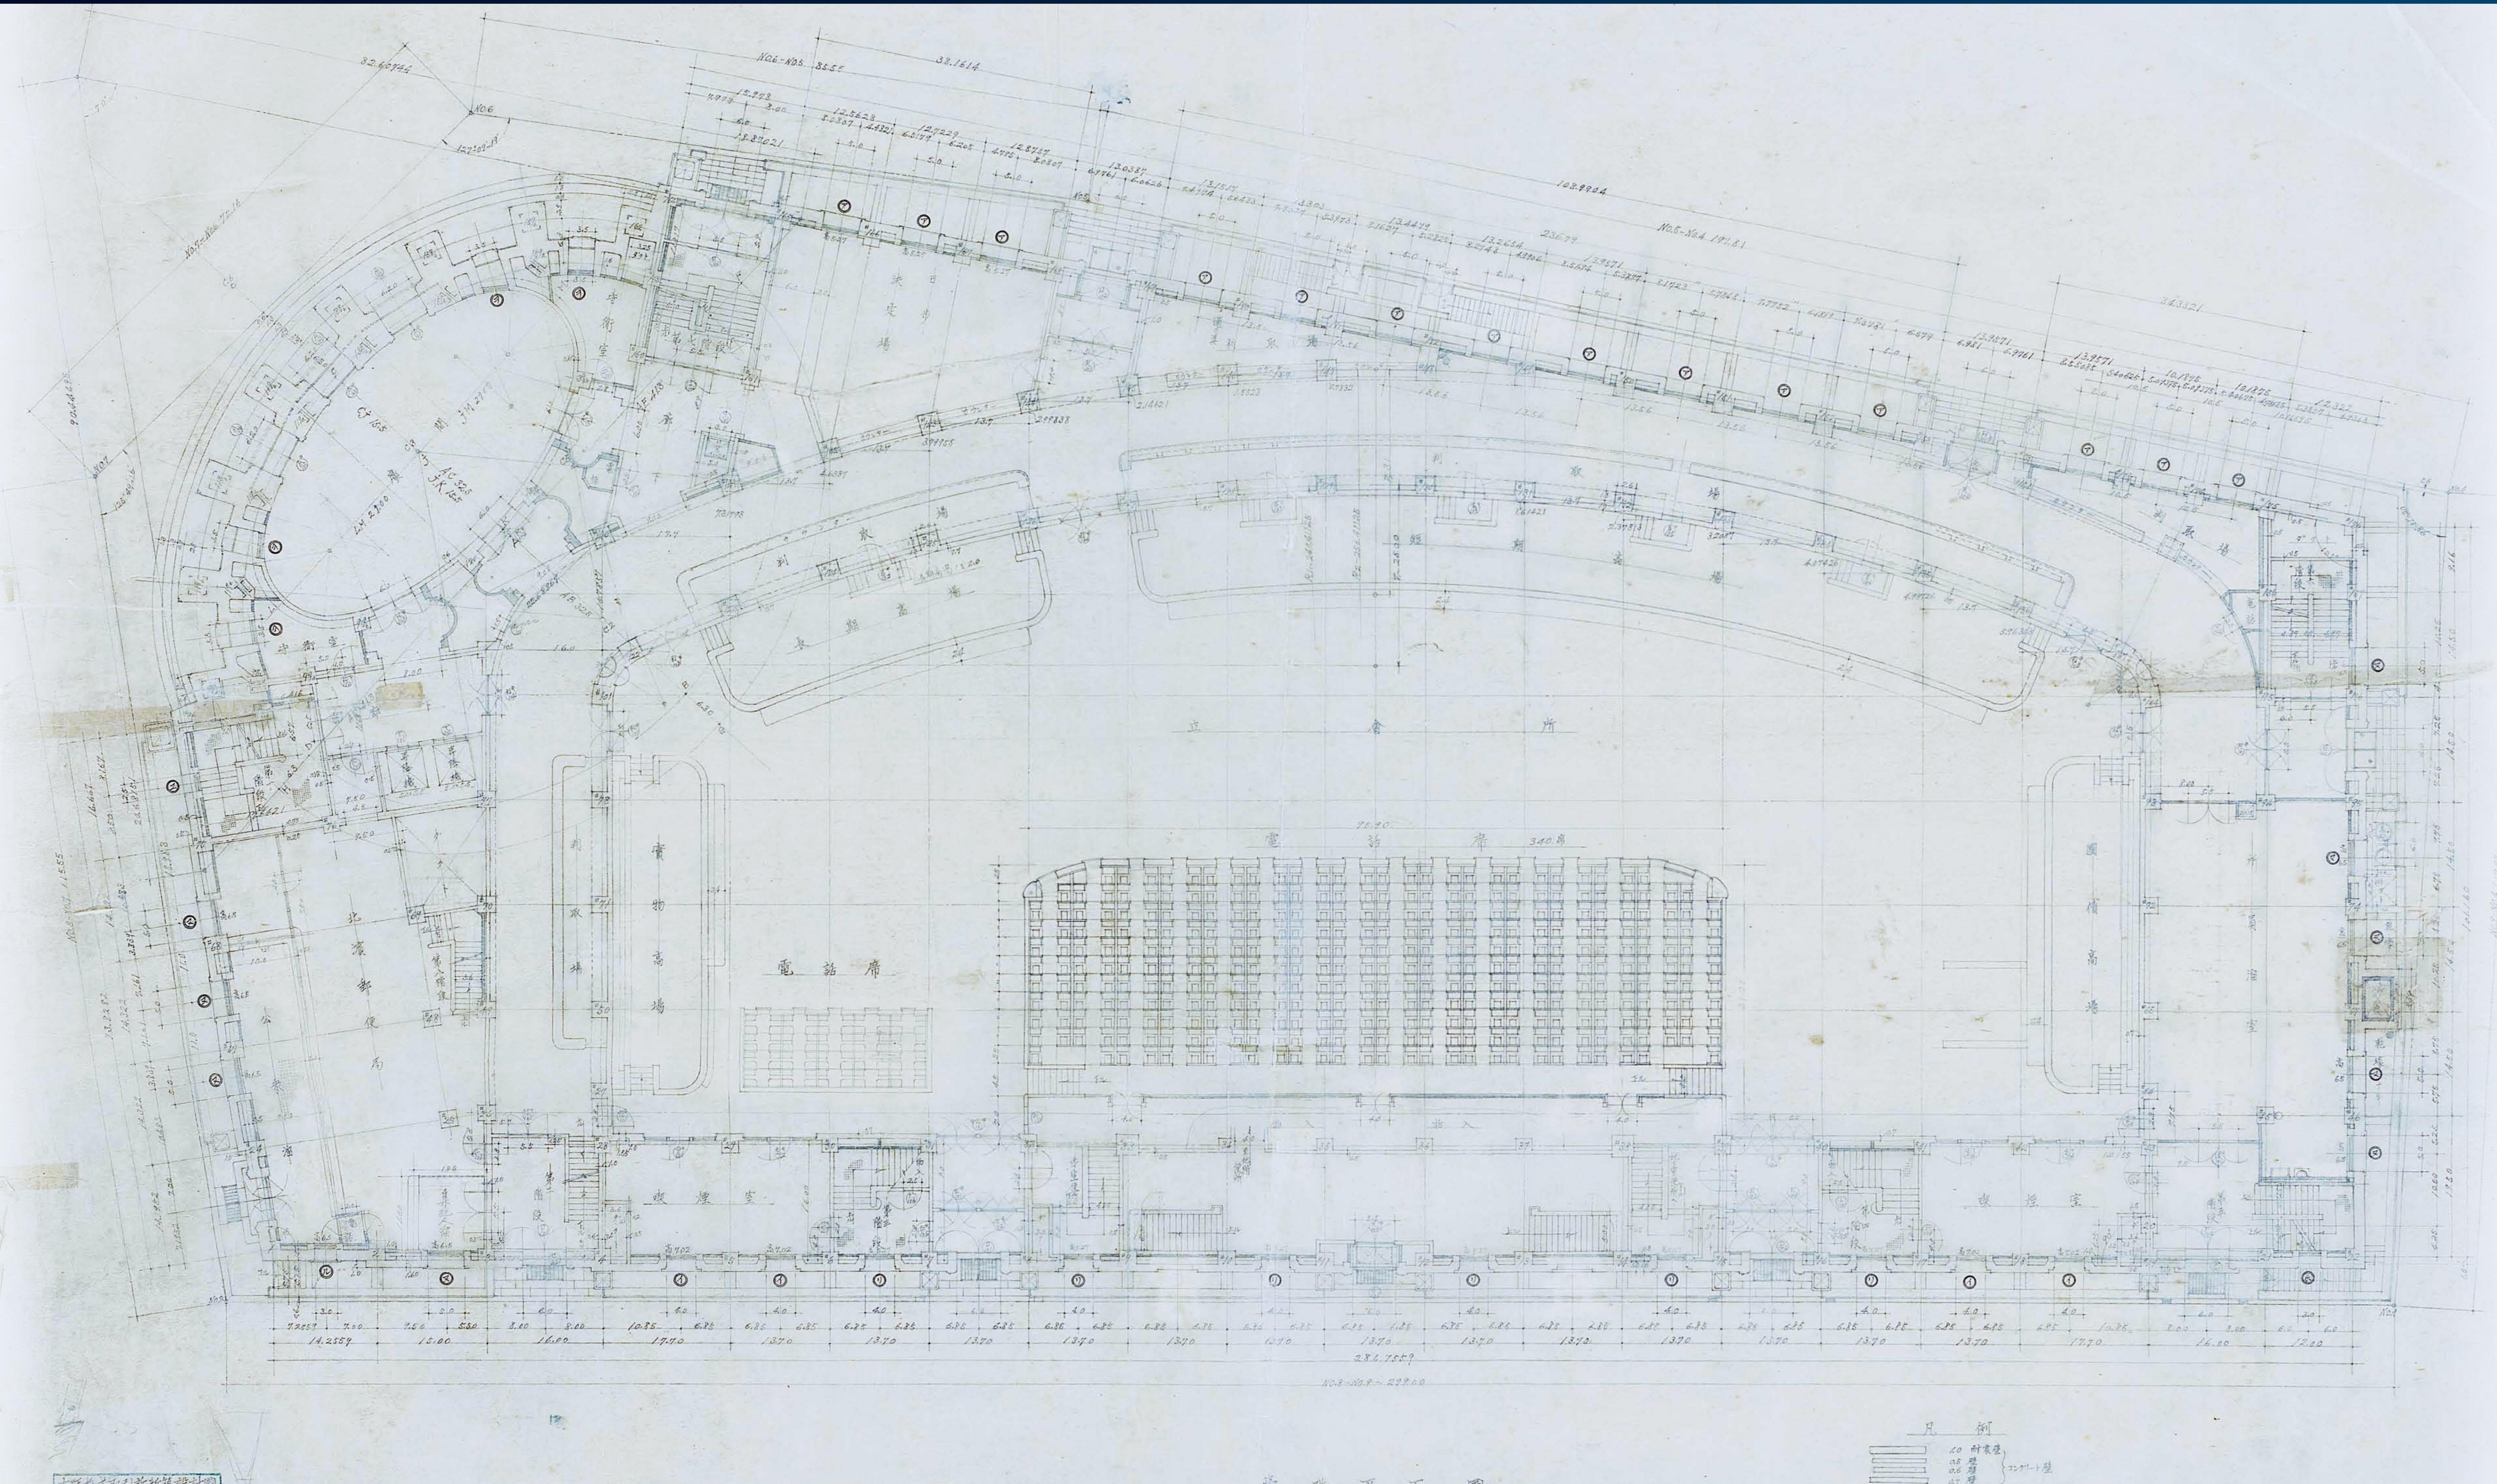
大日本政府新築設計圖	
壹階平面	
第 3	縮尺 1:100
昭和 3 年 1 月 1 日	
及谷郡竹原建築事務所	
8-6-13	8-6-18
8-6-23	8-6-28

## 旧市場館 立会場設計図

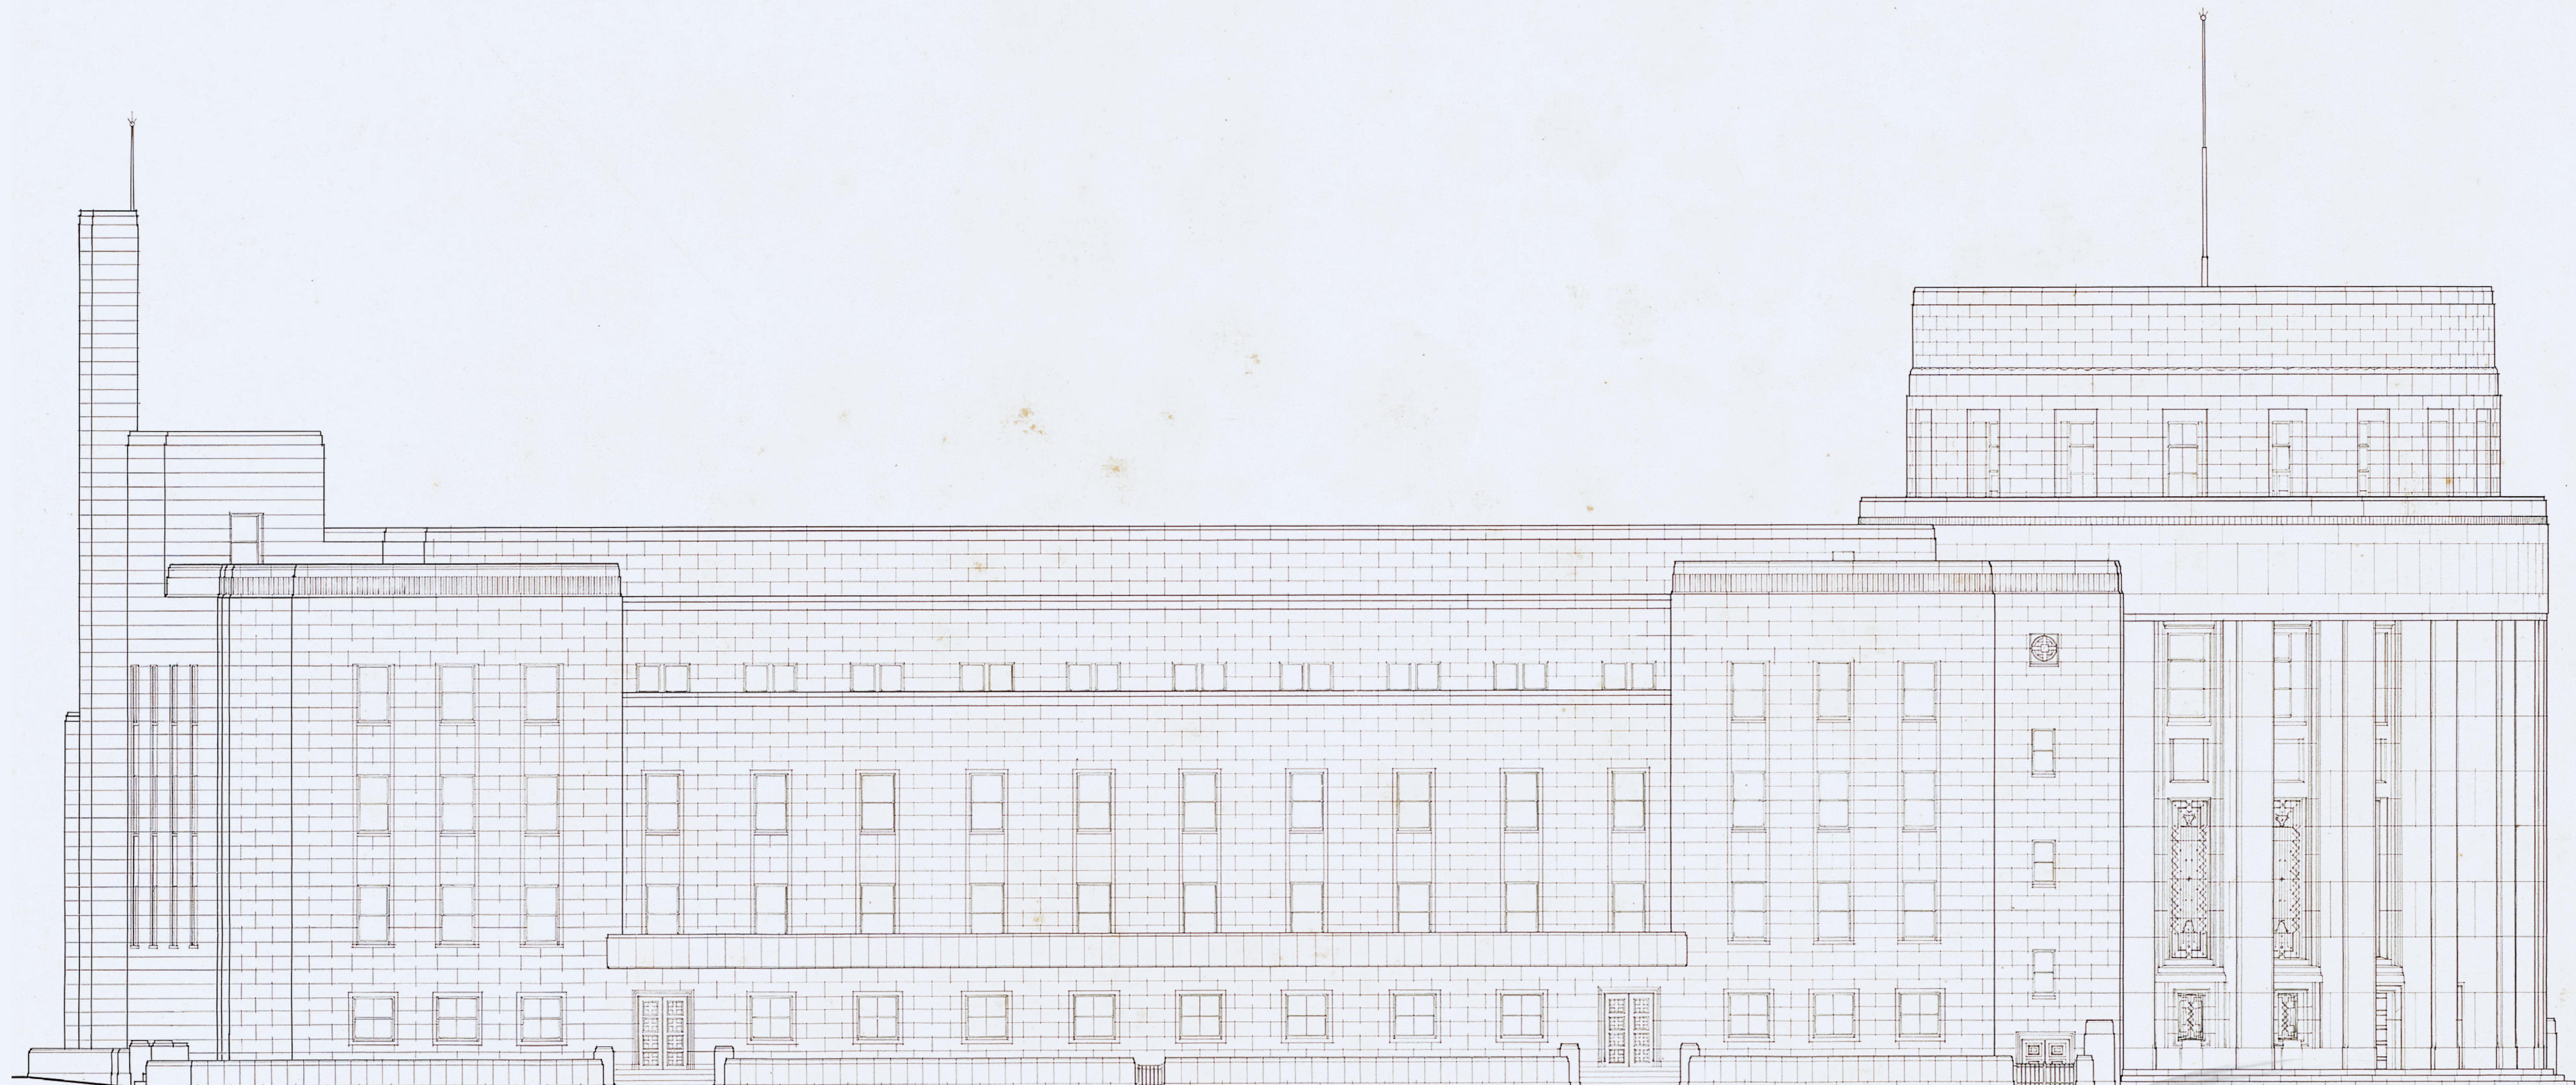
大阪株式取引所新築設計圖  
北側立面圖  
第 13 著 縮尺 1:100  
昭和年月日  
長谷部竹彌建築事務所

東西に長い台形状の土地に、堺筋・土佐堀通交差点に面した主玄関、楕円形平面のエントランスホールがあります。  
主玄関まわりに、地上4階分立ち上がる角柱の柱型6個を並べ、その他の壁面は、奥行きの大きい長方形の窓が整然と並んでいました。  
外壁はすべて花崗石が張られていました。

立面は、主玄関まわりに4層分立ち上がる角柱の柱型6個を並べる。その他の壁面は、抱き(壁面からの奥行き)の大きい長方形の窓を整然と並べる。外壁はすべて、花崗岩が張られる。
