# 80 旧市場館 その歴史と建築

旧 市 場 館

# 大阪証券取引所旧市場館の沿革(1)

## 大阪証券取引所旧市場館の仕上げ工事について(1)

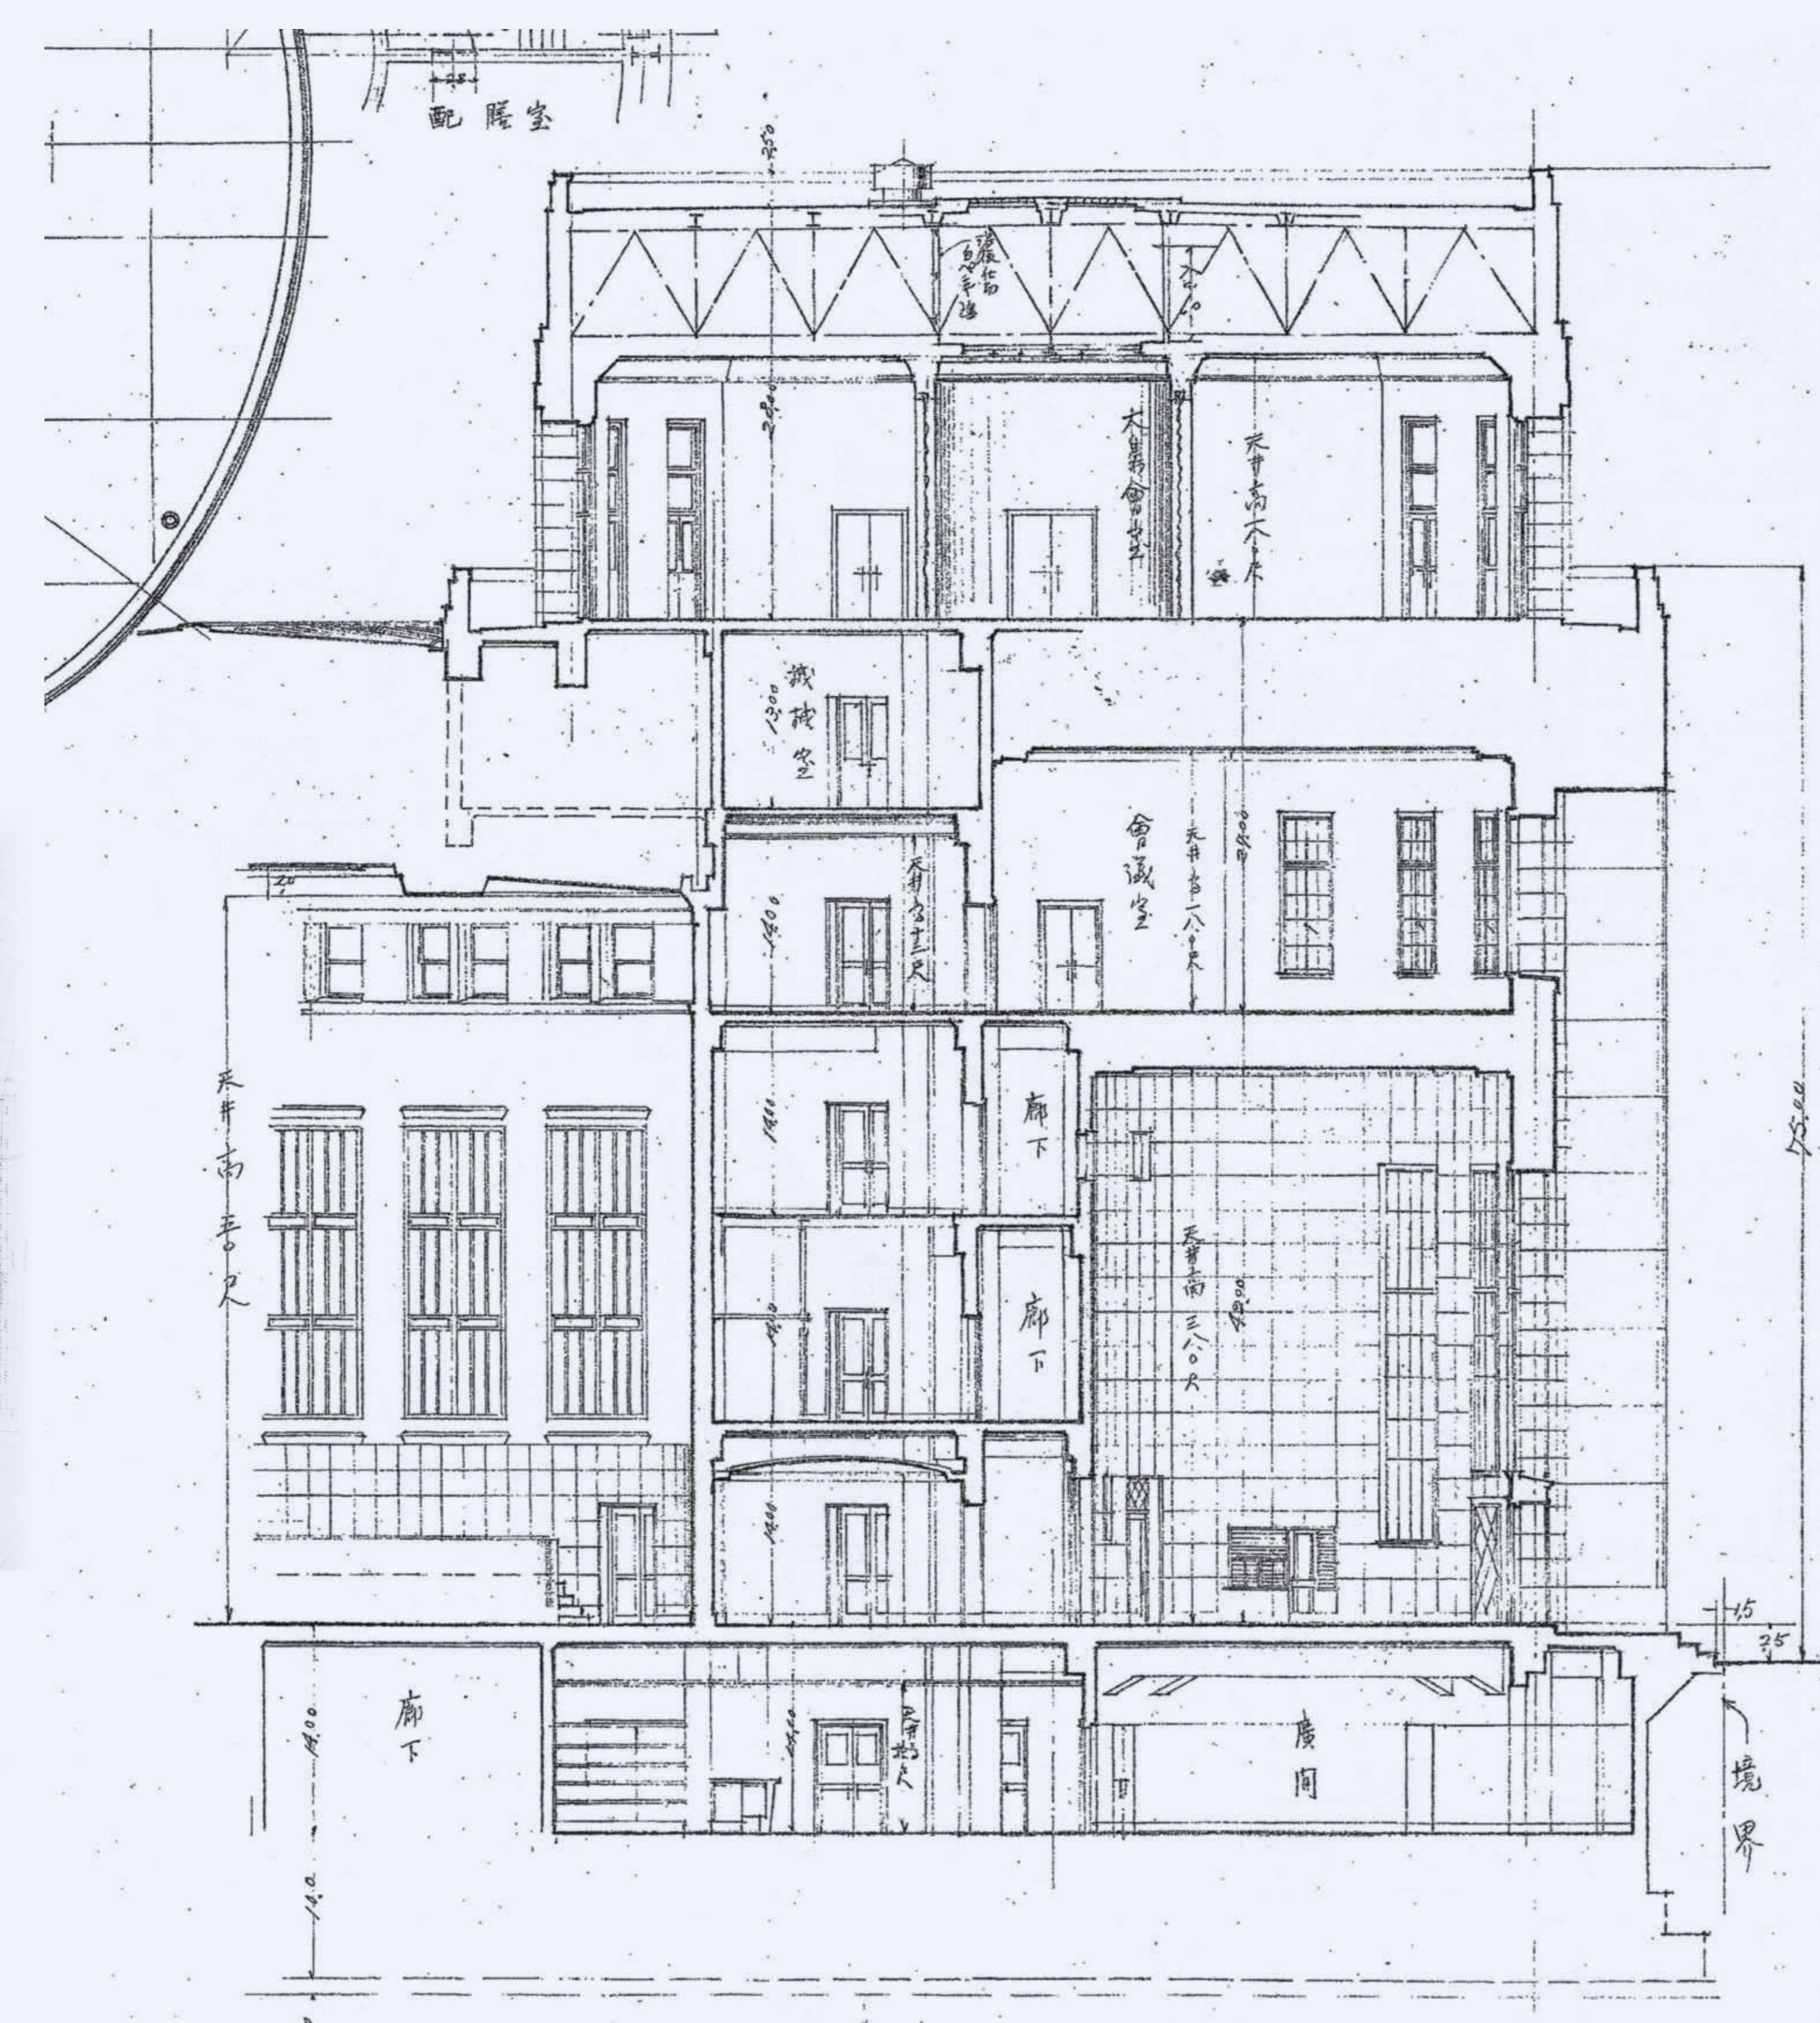
旧市場館(エントランス部分)正面断面

エントランスホール部分は地上3階分吹き抜けており、4、5階は貴賓室と会議室、6階は集会室となっていました。また、旧市場館の大半を占める東側の立会場部分は、「相場が青天井に騰がる」という縁起担ぎから、立会場の上階には部屋ではなく、外周に沿って地上4階まで小室を配置していました。

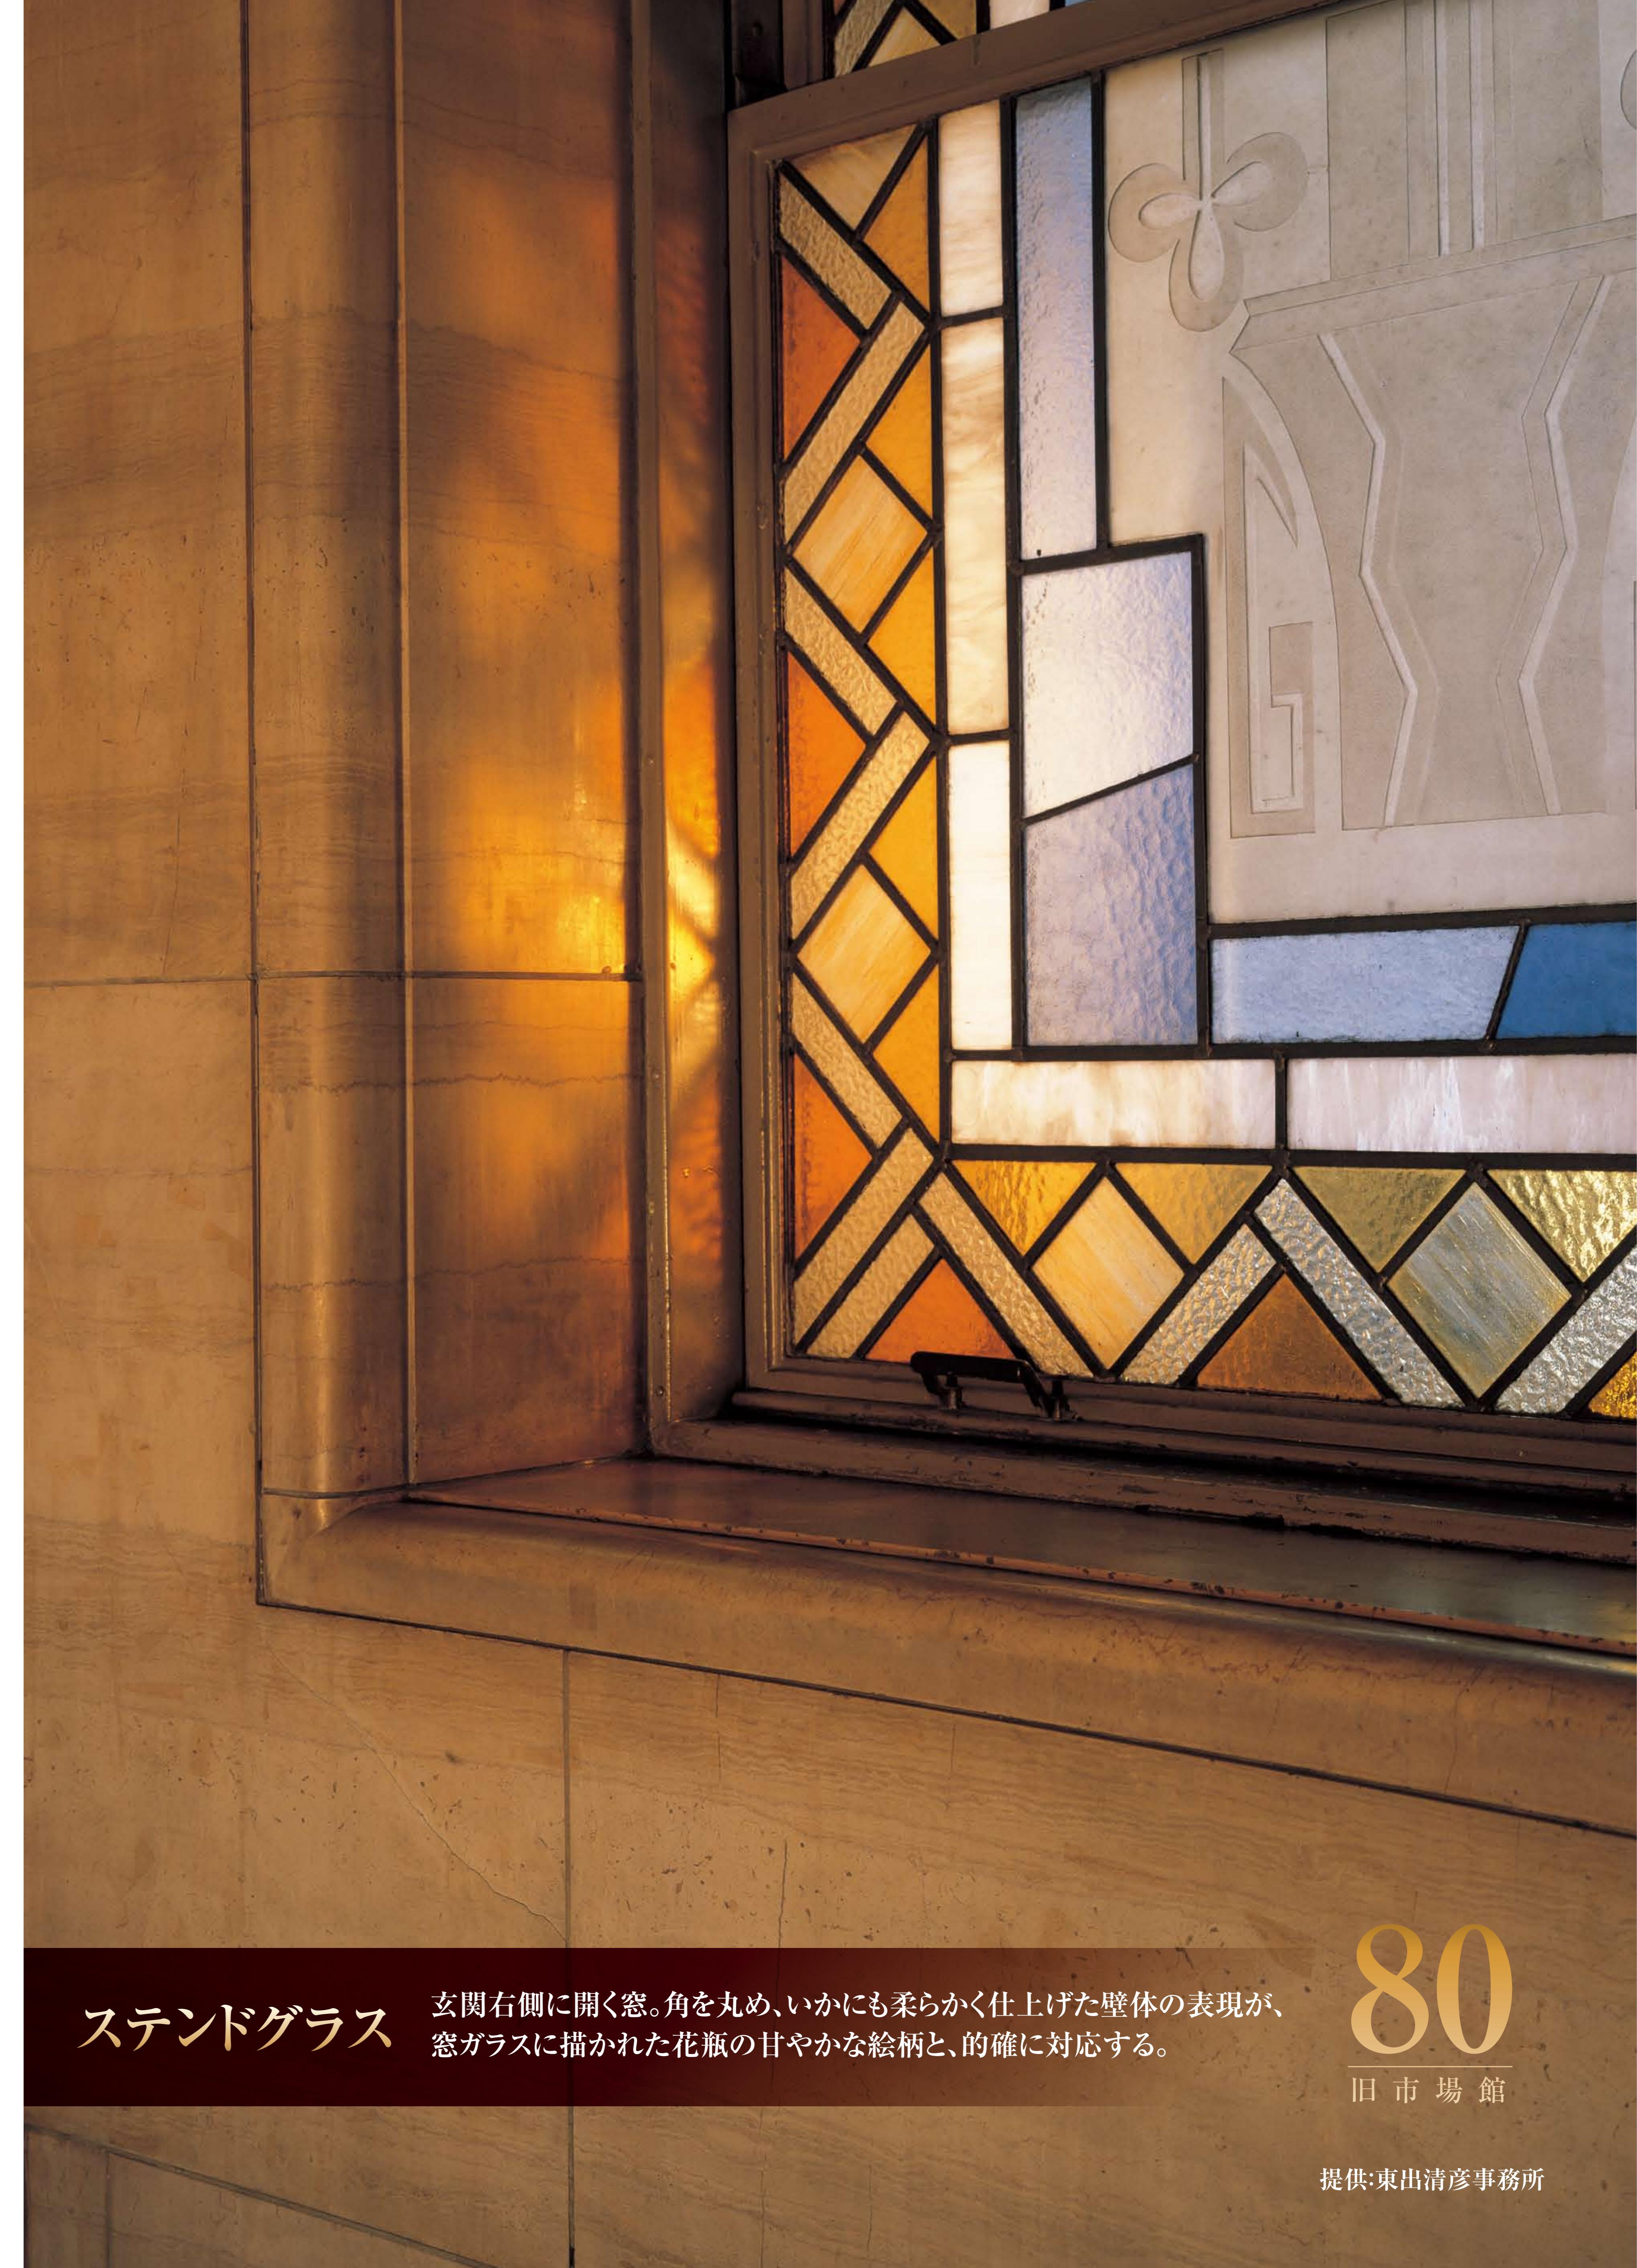
## ステンドグラス

玄関右側に開く窓。角を丸め、いかにも柔らかく仕上げた壁体の表現が、  
窓ガラスに描かれた花瓶の甘やかな絵柄と、的確に対応する。
